## **Monitoramento dos processos de erosão laminar na Bacia do Rio Uberabinha em Uberlândia – MG**

Eixo Temático: Análise e Diagnósticos de Processos Erosivos

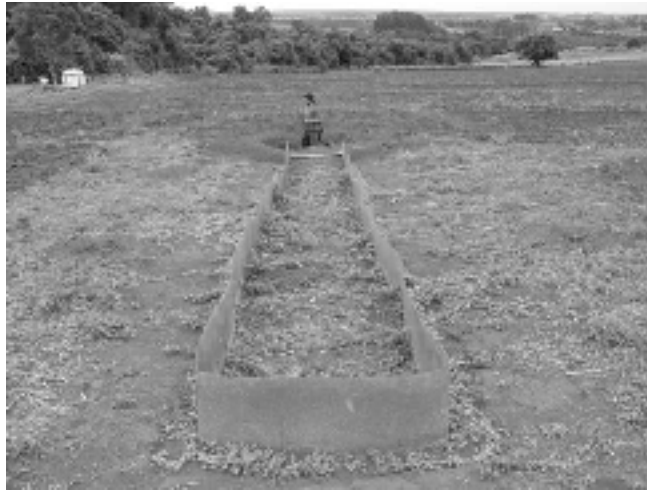
**Foto 1 – Vista parcial da Estação 1 – solo exposto (Glória).**

Foram instaladas três estações experimentais para o monitoramento de erosão laminar na micro-bacia do Córrego do Glória, sendo que duas encontram-se em funcionamento. Estas são compostas por 01 parcela (plots) de 1m x 10m cada colocadas no sentido do escoamento pluvial entre duas curvas de nível. A estação I está localizada em uma área de plantio (fotos 1 e 2) a aproximadamente 200m da estação II que se localiza em uma área de pastagem na mesma curva de nível da primeira.

A estação III foi instalada em uma área de mata (cerradão) e se encontra em fase de acabamento (foto 06). O isolamento das parcelas foi feito por chapas de metal galvanizado de 70cm de altura, enterradas até uma profundidade de 25cm, mantidas por estacas quando preciso. Na parte inferior da parcela foi enterrada uma calha que capta o escoamento pluvial e o material do solo em suspensão que é escoado até um tanque de sedimentação com capacidade de 50 litros. A coleta do material dos tanques é realizada semanalmente durante a estação chuvosa (foto 05). A água e os sedimentos dos tanques são homogeneizados, extraindo-se uma amostra de 5 litros em recipiente adequado e encaminhada ao laboratório onde filtra-se 1 litro do material em funis com papel filtro (previamente pesado) que após secagem é pesado novamente para determinação de perdas de sedimentos.

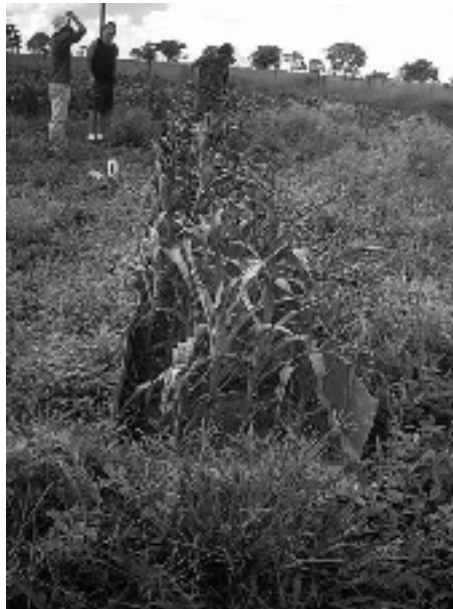
**Foto 2 – Vista parcial da Estação 1 – Plantação de Milho (Glória).**
