## DINÂMICA DE SEDIMENTOS EM CANAL DE VOÇOROCA DURANTE A ESTAÇÃO SECA: ESTUDO DE CASO NA CIDADE DE UBERLÂNDIA – MG.

Ricardo Reis Alves<sup>1</sup> (rreisalves@aol.com) – UFU.  
Roberto Reis Alves<sup>2</sup> (rggeografos@yahoo.com.br) – UFU.  
Silvio Carlos Rodrigues<sup>3</sup> (silgel@ufu.br) – UFU.

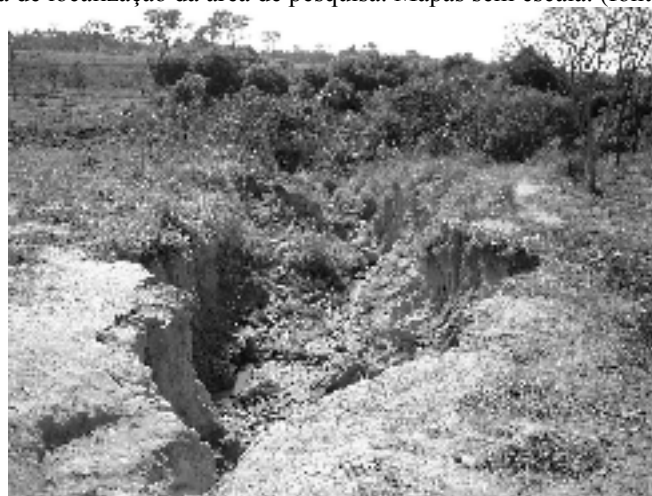
**Figura 2** – Área da voçoroca estudada. Observa-se ao fundo uma pequena faixa de mata ciliar, porém pouco expressiva (Ricardo Reis – Setembro/2003)

A mata ciliar dos canais fluviais da Bacia Hidrográfica do Córrego Lagoinha está presente hoje, somente em alguns pontos isolados no Parque Linear do Bairro Santa Luzia e próximo as nascentes do Córrego Mogi, o que deixa as margens dos canais desprotegidas e altamente susceptíveis aos processos erosivos, como é o caso da voçoroca estudada (Fig. 2).

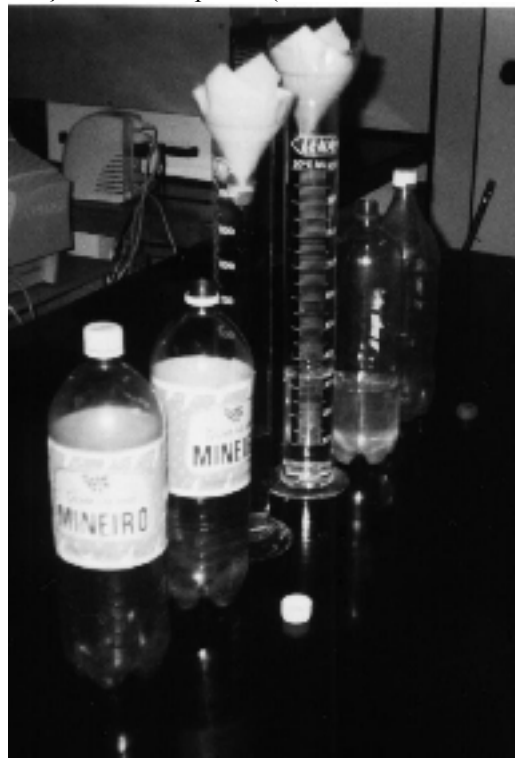
**Figura 3** – Processo de filtragem de água. A água era homogeneizada e colocada manualmente dentro do filtro de papel (Ricardo Reis – Setembro/2003).

Para coletar os dados da quantidade de sedimentos suspensos na água, foi utilizado um processo de filtragem. Foram determinados dois pontos de coleta de dados, onde a água era coletada com um recipiente que compreendia quase toda a seção molhada do canal. Em cada ponto de coleta, eram coletados quatro litros de água, os quais eram levados para o laboratório para passarem pelo processo de filtragem. O material usado para executar todo o processo de filtragem era composto de recipientes para coleta, recipiente para armazenamento e transporte, funis, filtro de papel, um recipiente que servia para apoiar o funil e armazenar a água já filtrada e uma balança com precisão em décimo de milésimo de um grama.

O filtro de papel era pesado antes do início da filtragem. Com o fim da filtragem o filtro era colocado para secar ao ar por um período de 24 horas. Ao término desse período o filtro era pesado novamente, e a diferença entre o segundo e primeiro peso dava um valor de sedimentos suspensos em quatro litros de água. Ao dividir a diferença do peso do papel por quatro litros de água, achava-se a quantidade de sedimentos suspensos por litro de água.

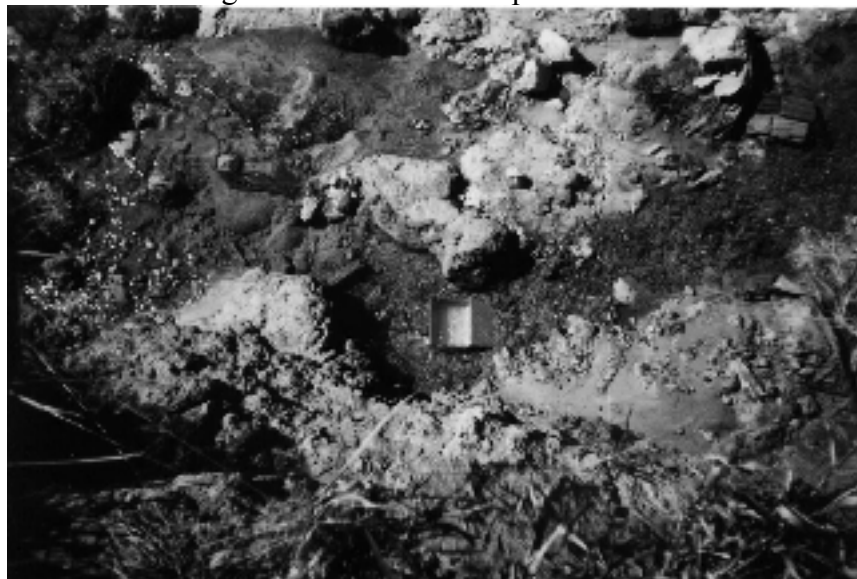
**Figura 4** – Armadilha de captação de sedimentos de fundo instalada no fundo do canal (Ricardo Reis – Setembro/2003).

A armadilha de sedimentos desenvolvida foi adaptada a partir dos modelos apresentados por CARVALHO et al (2000). A armadilha adaptada tinha 20cm de comprimento, 25cm de largura e 12cm de profundidade. Essa armadilha ainda possuía no sentido do comprimento mais 15cm de extensão o que servia para facilitar a entrada dos sedimentos para o interior da armadilha.

O dispositivo coletava material de fundo por um período de quinze minutos. Em seguida parte da água era escorrida do seu interior, e o material restante (água e sedimentos) era levado para secar ao ar no laboratório. Após a secagem, o material era pesado em uma balança com precisão de milésimo de grama, determinando assim a quantidade de material que estava passando nos pontos de coleta durante 1 hora, de forma que o resultado era dado em gramas de sedimentos por hora.

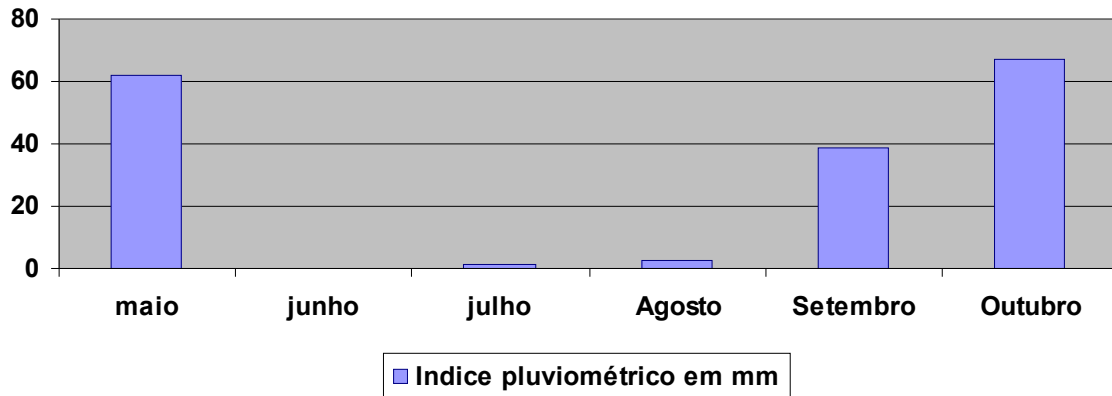
**Figura 5** – Índice pluviométrico entre os meses de maio e outubro de 2003 na cidade de Uberlândia (Fonte de dados: Laboratório de Climatologia e Recursos Hídricos da Universidade Federal de Uberlândia).

A variação da vazão neste local ocorre justamente em função da variação do nível do lençol freático e também quando um fluxo de água é direcionado pela rede pluvial para dentro da voçoroca. Os meses em que a voçoroca foi estudada representam justamente a época mais seca do ano, de modo que a intensidade das chuvas diminuem no mês de maio e retornam com maior expressividade a partir do mês de outubro (Fig. 5). Já a partir

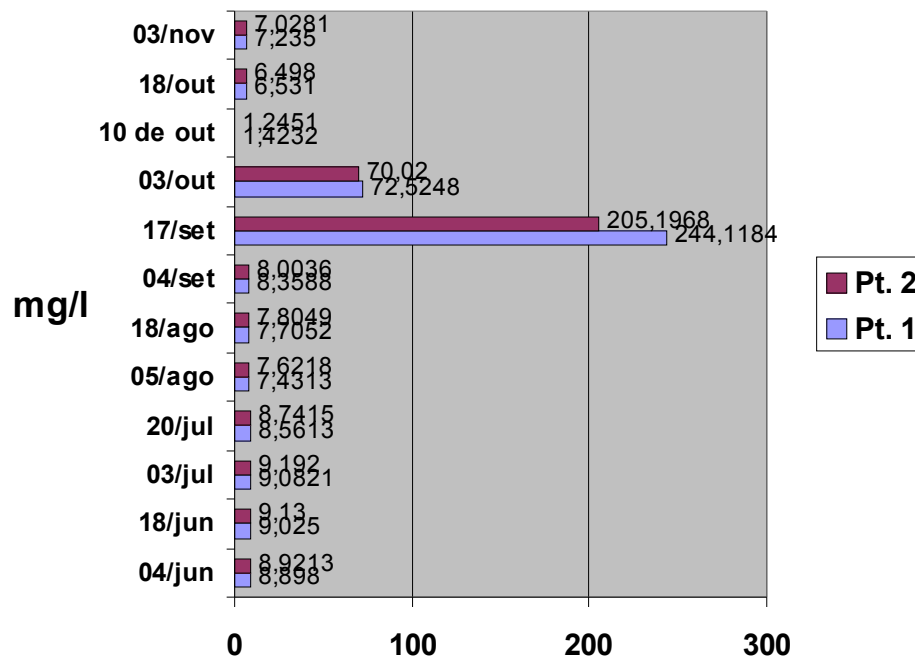
**Figura 10**– No gráfico desta figura é possível perceber observando-se os dados que a quantidade de sedimentos manteve-se maior no ponto 1 durante o período mais seco do ano (Ricardo Reis – Novembro/2003).

Ao fazer uma análise dos dados coletados sob condições normais de vazão (sem influência da rede pluvial), será percebido que na maior parte das medições o ponto 1 apresentou uma quantidade de sedimentos menor que o ponto 2 (Fig. 10). Sendo assim,

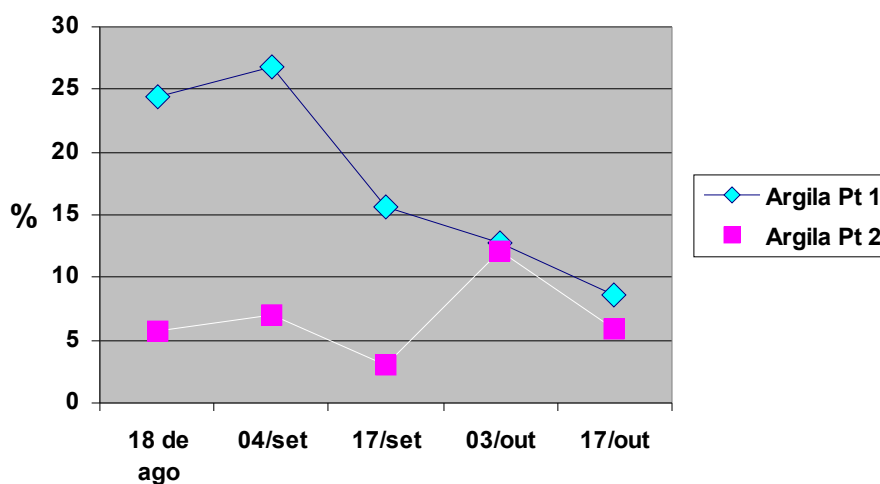
Figura 12 – Gráfico representativo da quantidade de concentração de argila (Ricardo Reis – Novembro/2003).

A quantidade de argila teve uma variação máxima de 19,7% que ocorreu no dia 4 de setembro, antes do início das primeiras chuvas, sendo que o valor máximo encontrado foi de 26,8%, o qual ocorreu no ponto 1. A variação entre os pontos 1 e 2 manteve-se alta entre os dias 18 de agosto e 17 de setembro, e partir disso, as medições apontaram valores muito parecidos para os dois pontos (Fig. 12).
