## MONITORAMENTO DE VOÇOROCA POR MÉTODO DE ESTAQUEAMENTO E PERFILAGEM INTERNA EM UBERLÂNDIA-MG<sup>1</sup>

Eixo: 5 - Análise e Diagnóstico de Processo Erosivo

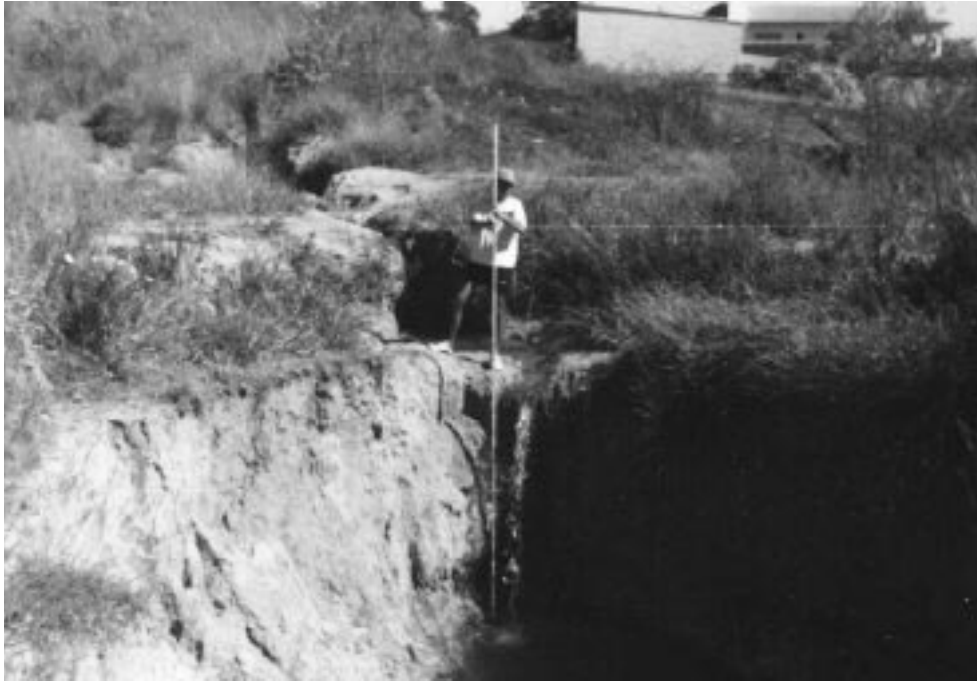
Figura 02 – Mostra a utilização do equipamento de medição Autor: Ricardo R. Alves – 06/2002

às estacas, sendo assim subdivididos para permitir o deslocamento de uma régua retrátil de metalon (5m) projetada pelos pesquisadores (Roberto Reis Alves e Ricardo Reis Alves), com uma trena de 5m fixada ao longo da mesma (Conf. Figura 02). Ainda como recurso da pesquisa, também foram feitas fotos do local em vários momentos o que permitiu traçar foto-comparações na evolução da voçoroca.

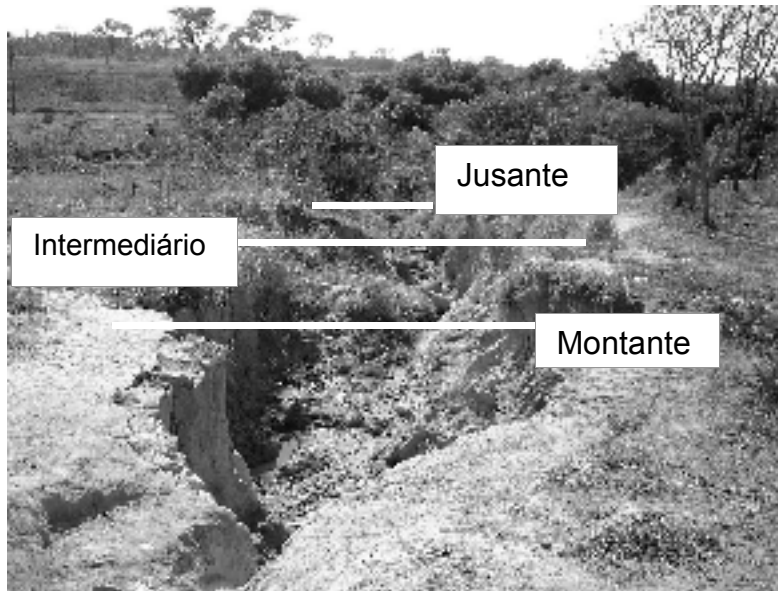
Figura 4 – Ilustra aproximadamente os pontos de monitoramento ao longo da voçoroca-Autor: Reis – 04/2003

Os dados coletados possibilitaram formular tabelas e a partir dessas, elaborar gráficos da evolução do processo erosivo, permitindo compreender a dinâmica evolutiva nos períodos de seca e de chuva nos pontos a Montante, Intermediário e a Jusante (*conf. Figura 04*).

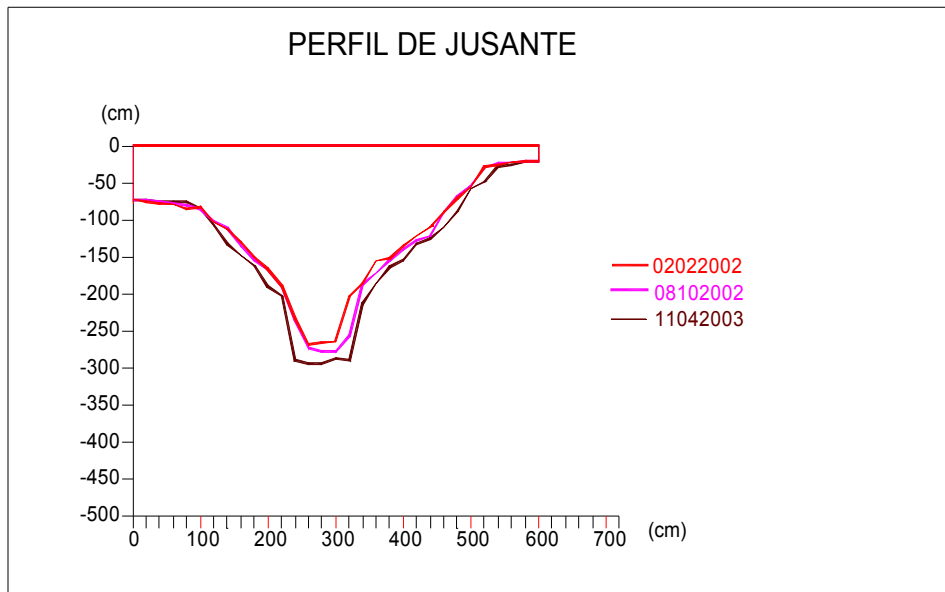
**Figura 7– Perfil Jusante – Profundidade e Avanço Lateral**

Por último tem-se o Perfil a Jusante (fóz do córrego), representado pela Figura 07, entre as estaca dista 6,00 metros. O aprofundamento evoluiu assim, na primeira medição (cor cinza médio) o ponto mais profundo foi de 2,77 metros, nas últimas medições o ponto mais profundo alcançou a casa dos 2,93 metros. No perfil de cor cinza claro percebe-se tanto o aprofundamento como o avanço lateral nitidamente. O último perfil (cor cinza escuro) feito no mês de abril de 2003, no final do período chuvoso evoluiu ainda mais mostrando modificações tanto nas paredes laterais quanto no aprofundamento do canal. No Ponto a Jusante nota-se somente processo erosivo sem presenças significativas de material sedimentado ao longo do perfil.

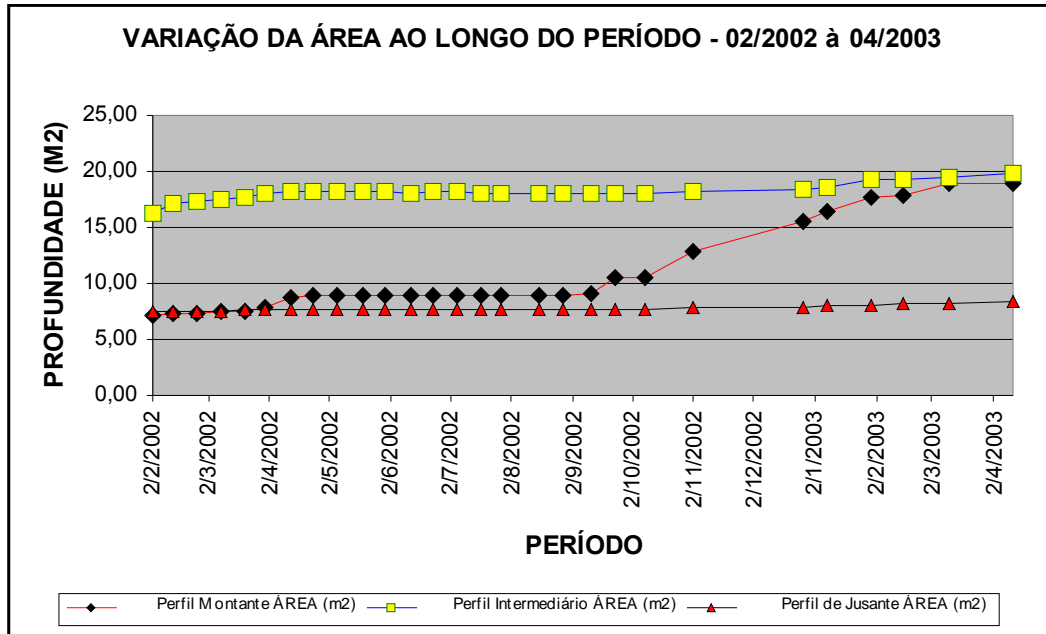
Ainda para facilitar a visualização, os dados da área foram dispostos na forma de gráfico, mostrando a evolução dos três pontos em questão, de acordo com gráfico 1, a seguir:

A maior variação na área, foi no Ponto a Montante com uma variação de  $11,76\text{m}^2$ . O perímetro de maior variação foi o do Ponto Intermediário, entre o período inicial em fevereiro de 2002 e abril de 2003, a diferença foi de 14,62 metros, sendo que a explicação para diminuição do perímetro é a queda do talude dentro do corpo da voçoroca mostrada neste gráfico e nos perfis anteriores representado pelas medições do dia 08/03/2002. A variação da área do Perfil Intermediário no período foi de  $3,63\text{m}^2$ .

Observa-se que houve também um crescimento no perímetro a Montante, com uma variação de 4,40m. No Ponto a Jusante não ocorreram modificações tão significativas, porém houve uma modificação da área em torno de 1 metro quadrado. Já o volume variou no início das medições, de  $247,18\text{m}^3$  para  $266,09\text{m}^3$ , no período de 1 mês poucas modificações ocorreu na estação seca, com retorno da atividade erosiva a partir do início do período chuvoso, quando o volume evolui de  $277,03\text{m}^3$  para  $311,71\text{m}^3$ , sendo que no intervalo de 14 meses a diferença foi de  $64,53\text{m}^3$ .

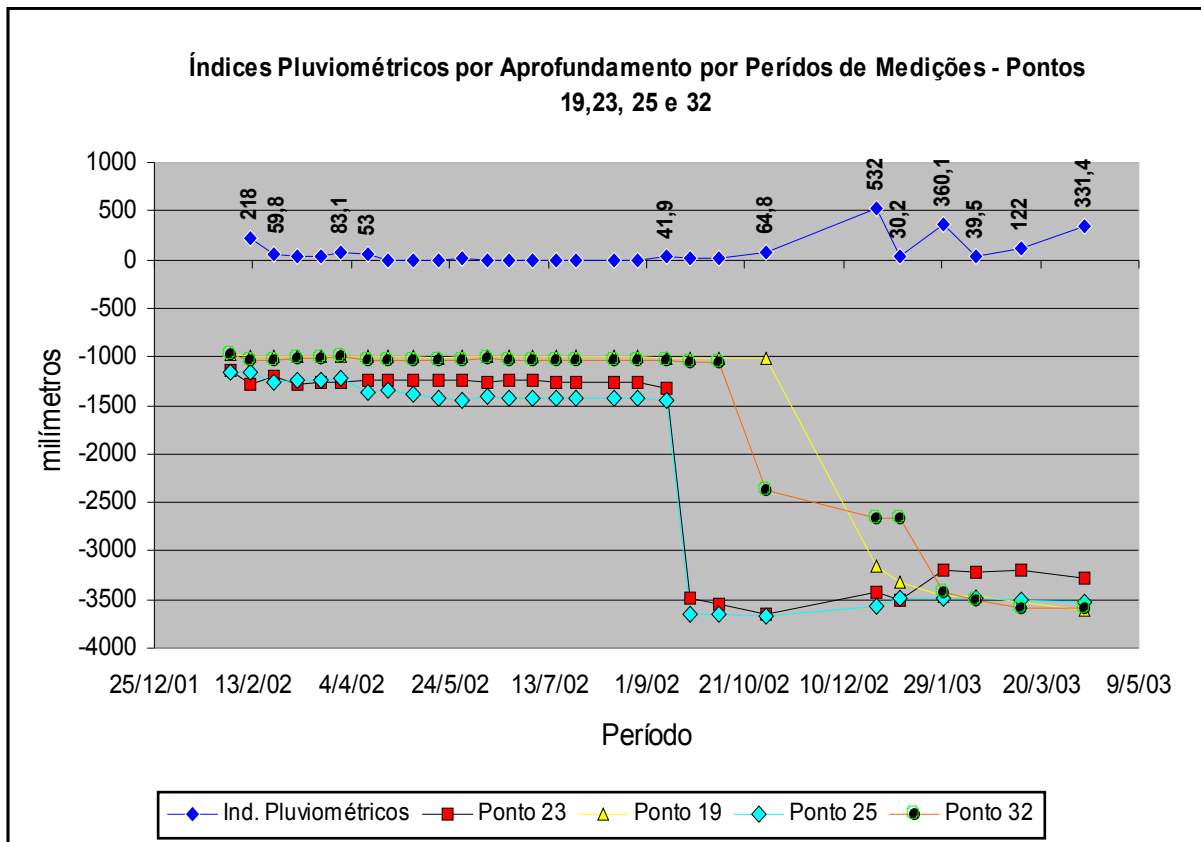
No dia 23/09/02 teve-se uma grande modificação nos pontos 23 e 25, o primeiro alcançou os -3490 mm (-3,49m) e o segundo -3640 mm (-3,64m) (ponto mais profundo nesta data) com uma variação superior a -2,00 metros de profundidade. Já o Ponto 32 torna-se mais ativo somente a partir de 01/11/2002, diminuindo de -1050 mm (-1,05 m) para -2370 mm (-2,37 metros), apresentando uma diferença de -1320 mm (-1,32 m) e no mês de janeiro quando as chuvas alcançam os 360mm, o aprofundamento chega a -3430 mm (-3,43 metros) chegando em abril a -3590mm (3,59 metros) tornando-se um dos pontos mais profundo. Novamente a evolução dos pontos estão mais facilmente visíveis no Gráfico 2 a seguir.

O Ponto 19 sofreu as maiores modificações entre o dia 01/11/2002 e 27/12/2002, nesse período caiu 532 mm de chuva, o que provocou a diminuição de -1020 mm (-1,02 m) em novembro para -3160 mm (-3,16 m), sendo novamente afetado pelas chuvas de janeiro e também pelas do final do monitoramento resultando num aprofundamento de -3600 mm (-3,60

modificações pouco significativas inicialmente, mas que preparou o local, para rupturas significativas que vieram a ocorrer no próximo período de chuvas. Percebe-se que o ponto 23 foi o ponto que mais sofreu aprofundamento nas primeiras medições, modificando ainda os pontos 19 e 32, em seguida no fechamento do período chuvoso em abril o ponto que mais se alterou foi o 25. A partir daí os pontos sofreram modificações pouco representativas em suas médias, pois se iniciou o período de seca na região. O processo volta a ser ativado em meados do mês de setembro quando iniciou o período chuvoso no dia 11/09/02 registrando-se 41,9 mm de chuva, conforme Gráfico 2 a seguir.

Os pontos 23 e 25 sofreram rebaixamento até o mês de novembro e com as chuvas seguintes houve queda do talude e sedimentação dentro do corpo da voçoroca provocando o aumento das medidas, subindo no ponto 23 de -3660 mm (-3,66 m) para -3430 (-3,43 m) e no ponto 25 de -3670mm (-3,67 m) para -3570mm (-3,57 m) em relação às medidas anteriores e os Pontos 19 e 32 sofreram somente erosão até o final do monitoramento.

Do início ao término das medições o Ponto 19 variou de -970mm (-0,97 m) para -3600 mm (-3,60 m) (aprofundando -2630 mm (-2,63m)), o Ponto 23 de -1150 mm (-1,15 m) para -3280mm (-3,28 m) (aprofundando -2130mm (-2,13 m)), o Ponto 25 variou de -1160mm (-1,16 m) para -3520mm (-3,52 m) (aprofundando -2360 mm (-2,36 m)) e por último o Ponto 32 variou de -980mm (-0,98 m) para -3590mm (-3,59m) (aprofundando -2610mm (-2,61 m)). E ainda constatou-se a variação que houve no período por meio das médias acumuladas nos 4 pontos escolhidos, possibilitando visualizar o desgaste total e por dia em 14 meses, em 12 meses e por Períodos de Medições, de acordo com o Quadro 8 a seguir:
