**A INFLUÊNCIA DO SUBSTRATO GEOLÓGICO NOS PROCESSOS
EROSIVOS POR VOÇOROCA NA BACIA HIDROGRÁFICA SANGA AREAL DO
PAREDÃO – RS¹**

Silvana Fernandes Neto
Acadêmica do Curso de Geografia – UFSM
e-mail: silfeneto@terra.com.br
Drº. Luis Eduardo de Souza Robaina
Orientador, Prof. do Curso de Geografia, Dep. Geociências - UFSM
e-mail: lesro@hanoi.base.ufsm.br

Eixo temático: Análise e diagnóstico de processos erosivos

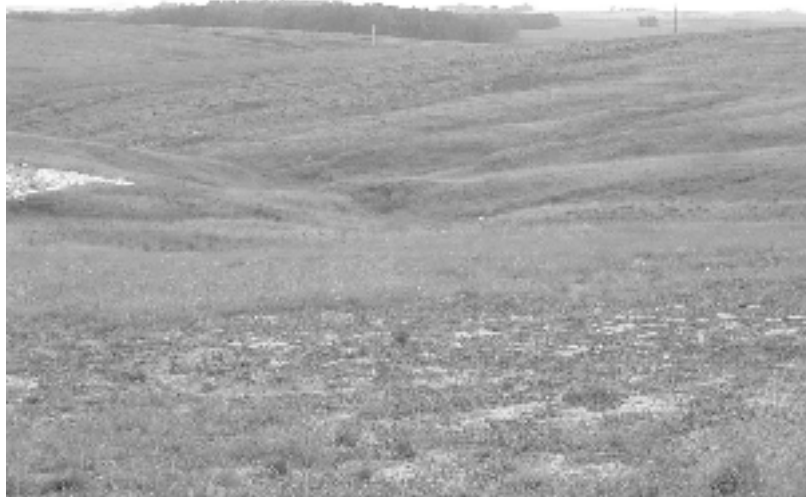
Figura 02. Abatimento na meia encosta caracterizando o início do processo de ravinamento.

As ravinas, consideradas pouco profundas, ocorrem associadas à rede de drenagem formando entalhamentos de até 5m, quando atingem o lençol freático começando então uma expansão lateral. O processo na maioria das vezes se inicia por um rebaixamento com forma circular junto às cabeceiras. Este abatimento provavelmente esteja associado à ação da água subterrânea ou infiltra nessas áreas de colinas, Figura 02.

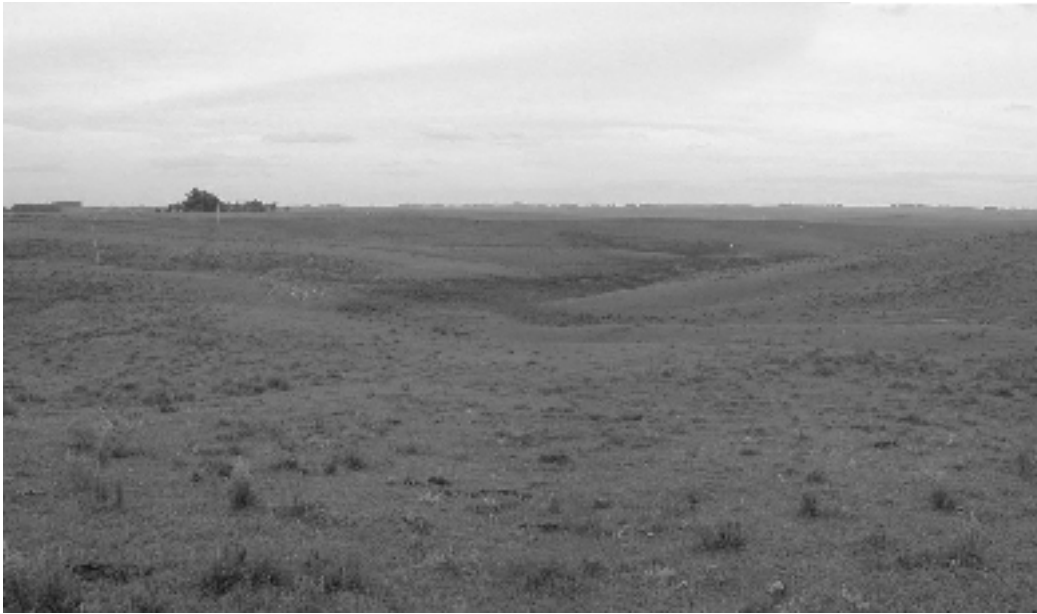
Figura 03. Processo de ravinamento entalhando a drenagem.

As formas erosivas mais comuns encontradas na área são as ravinas entalhando a rede de drenagem, Figura 03.

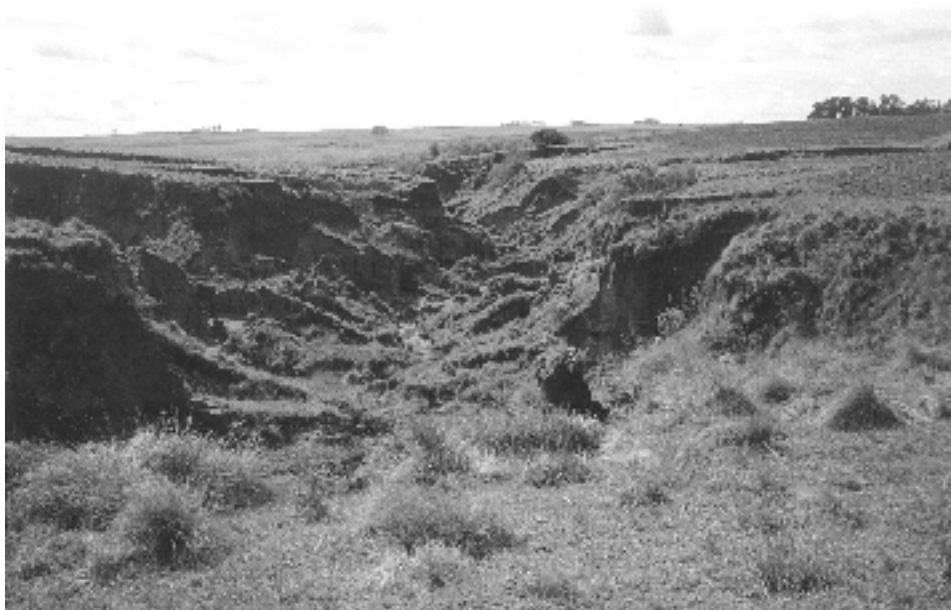
Figura 04. Processo de voçorocamento encaixado na rede de drenagem.

A figura acima mostra um processo de voçorocamento com profundidade pouco superior a 5m que forma um alinhamento de direção NE-SW, marcando um estágio inicial.

Outros tipos que se formam, são as voçorocas profundas, onde se pode observar diferentes estágios evolutivos. Associam-se as cabeceiras de drenagem e iniciam seu avanço, encaixadas nos cursos de primeira ordem, Figura 04.

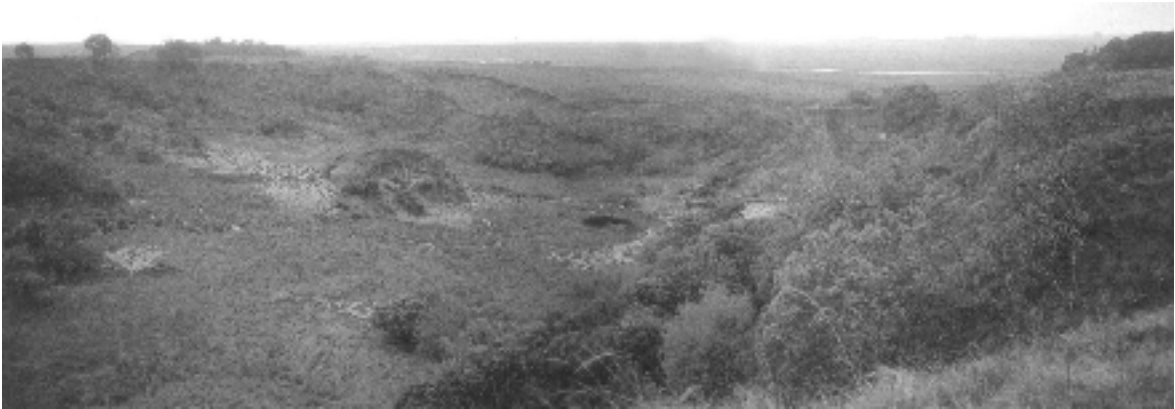
Figura 05. Voçoroca com o fundo estabilizado e solapamentos nas laterais.

Esse processo avança lateralmente se constituindo em voçorocas com a forma geral grosseiramente em meia-lua que se desenvolve em dois ramos principais. O fundo quando estabilizado vai se tornando plano e vegetado de gramíneas e alguma vegetação arbórea. Os avanços ocorrem por solapamento nas laterais, (Figura 05).

Podemos observar ainda processo recente de reativação da erosão marcado pela ocorrência de solos hidromórficos expostos, que determinam novo ciclo de erosão vertical.

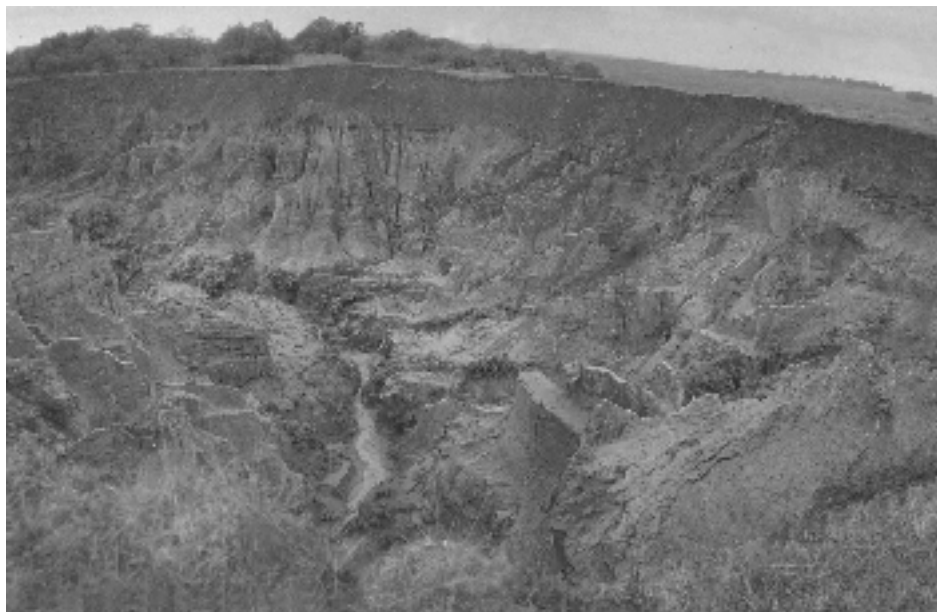
Figura 06. Voçoroca profunda em pleno estágio de desenvolvimento, tanto vertical como lateral.

Quando a erosão está em ampla atividade tanto lateral quanto vertical, as formas erosivas são muito significativas gerando entalhamentos que atingem profundidades superiores à 20m, Figura 06.

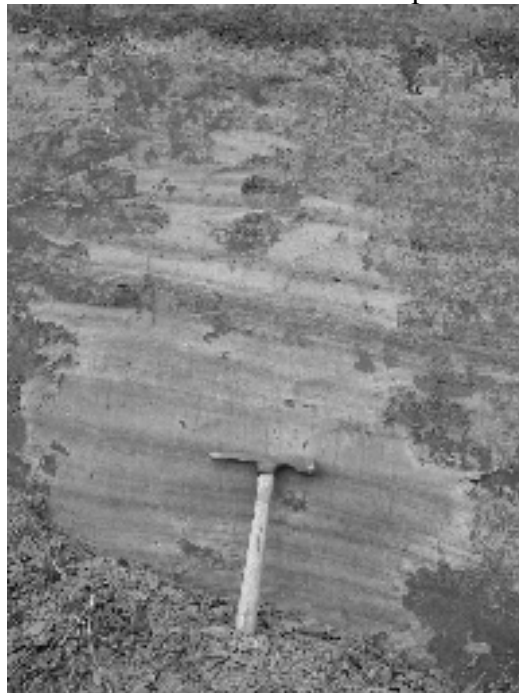
Figura 08. Arenitos finos estratificados definidos por fácies eólicas.

As voçorocas profundas estão associadas a arenitos finos muito homogêneos de cor vermelho com tons de amarelo claro, determinadas pelo cimento de óxido de ferro ao redor dos grãos minerais, com estratos longos definidos por fácies eólicas, (Figura 08).

Essas fácies litológicas são muito mais freqüentes no Setor 3 da bacia o que determina a grande ocorrência de voçorocas.

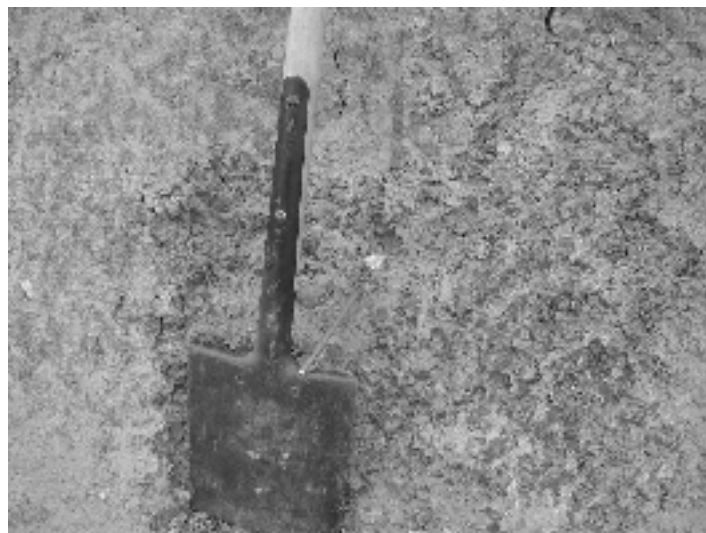
Figura 09. Arenito com grânulos de sílica e aspecto mosqueado.

O quartzo é o constituinte predominante, aparecendo feldspato como constituinte secundário. Em alguns sedimentos o feldspato pode ser significativo identificado pelo aspecto mosqueado que confere a rocha devido à alteração quando adquirem cor esbranquiçada, (Figura 09). Em alguns locais a mica ocorre como mineral essencial.
