## ANÁLISE PRELIMINAR DA EVOLUÇÃO DOS DESLIZAMENTOS NO VALE DO RIO CAETÉ, ALFREDO WAGNER, SC

Tatiane Checchia, bolsista CAPES

Masato Kobiyama, bolsista CNPq

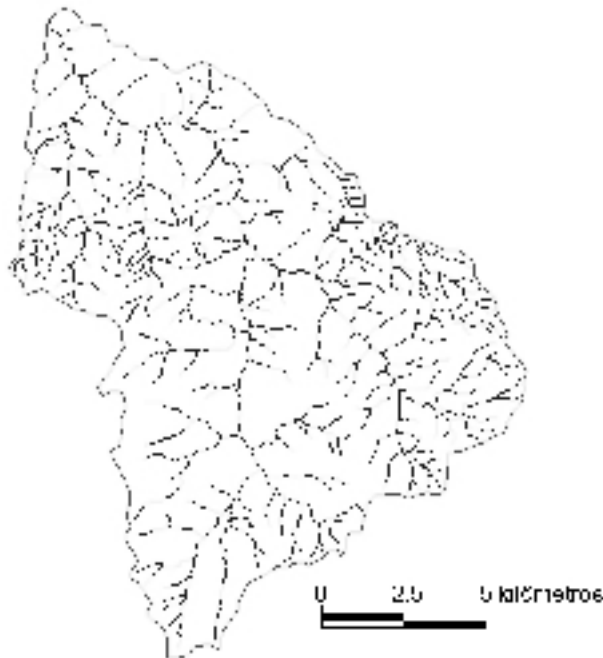
**Figura 2 – Hidrografia da bacia do Rio Caeté**

O Rio Caeté é formado a partir da junção do Rio Perito com o Rio Santo Anjo. O Rio Perito tem sua nascente a uma altitude de 1140 m na formação geológica Rio Bonito, enquanto o Rio Santo Anjo nasce a uma altitude de 1600 m na formação geológica Serra Geral. Após percorrer aproximadamente 14 km, em uma altitude de 580 m eles se encontram dando origem ao Rio Caeté que chega a sede urbana do município de Alfredo Wagner após percorrer 13 km e estar a 480 m de altitude (Figura 2).

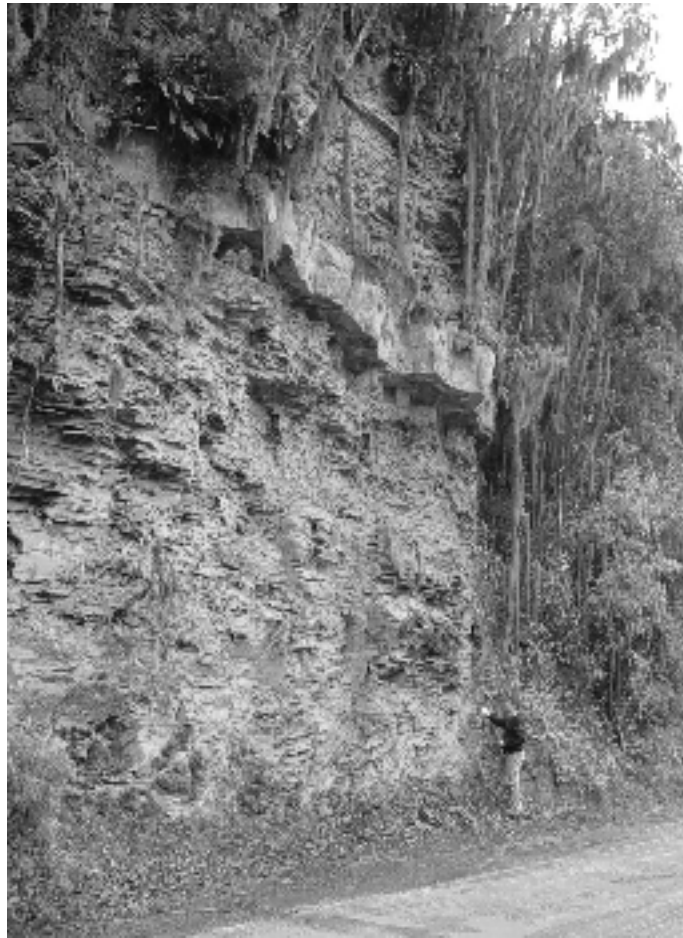
Figura 8 – Processo erosivo na camada de folhelho.

No Vale do Caeté podemos observar os patamares de relevos residuais de topo plano (chapadas) limitados por escarpas, resultantes de rochas de diferentes resistências à erosão, como arenitos mais resistentes e os folhelhos mais erosivos, conforme observamos na Figura 8. (SEIBT, 2002).
