## **ALTERAÇÕES GEOMORFOLÓGICAS DECORRENTES DO USO E OCUPAÇÃO DO SOLO NO MUNICÍPIO DE PAÇO DO LUMIAR-MA**

Eixo-temático: Geomorfologia em áreas urbanas

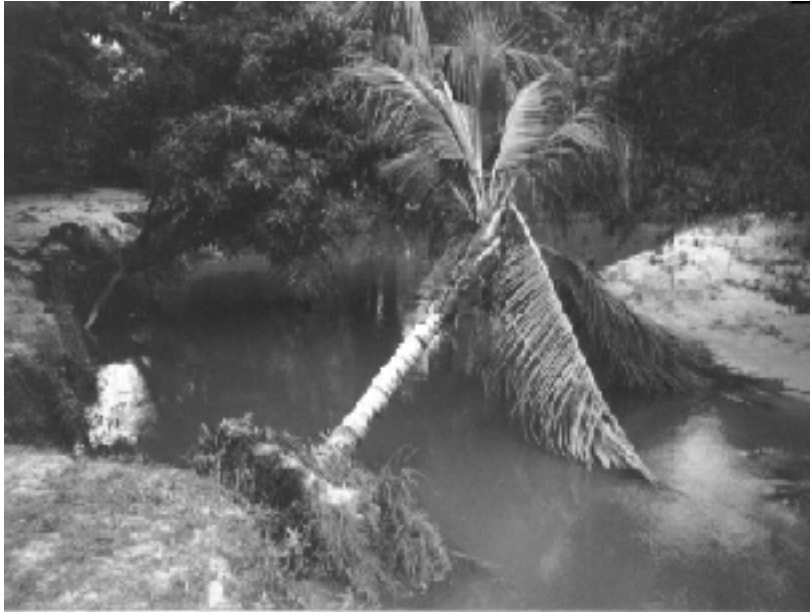
Foto 01 – Processo erosivo na margem direita do Rio paciência

Em alguns trechos do rio Paciência é possível perceber claramente o acelerado processo erosivo (Foto 01), tornando algumas áreas mais largas devido a erosão ocorrida, principalmente, no período chuvoso e outras, mais rasas, devido o assoreamento.

A ausência de cobertura vegetal aliada aos condicionantes geológicos, climáticos e hidrológicos propiciam o aumento de processos erosivos e deposicionais. Os sedimentos são retirados das regiões côncavas dos meandros e depositados nas regiões convexas.

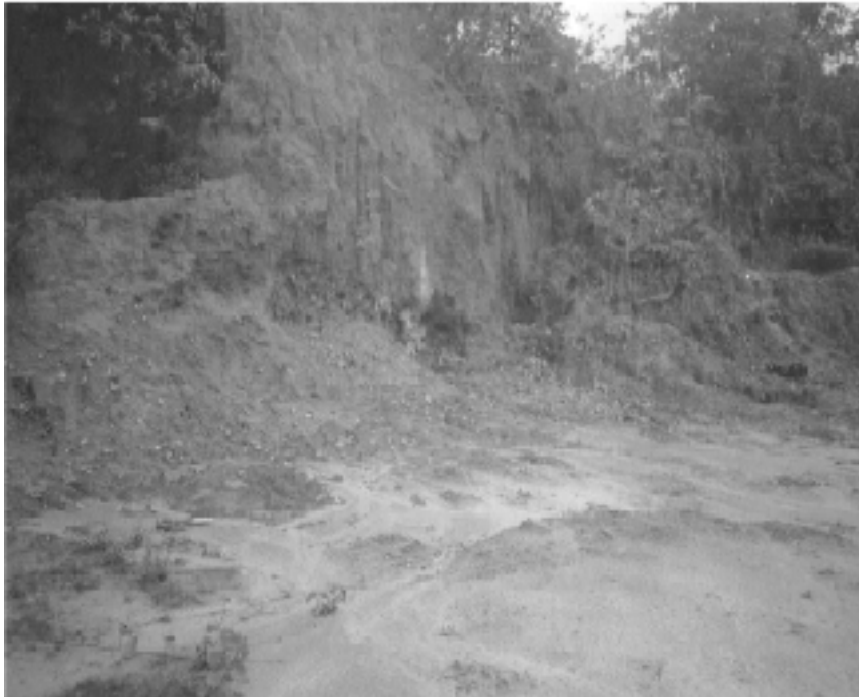
Foto 02 – Área de extração de barro ( silte e argila)

Além disso, a retirada de barro (silte e argila) para construção civil, é comum no povoado de Pindoba (Foto 02), contribuindo significativamente para alterar a paisagem, uma vez que o material que fica solto é transportado para os canais fluviais no período chuvoso, acelerando o processo de sedimentação nos mesmos.
