VULNERABILIDADES AOS PROCESSOS EROSIVOS NO MUNICÍPIO DE PACARAÍMA-RR. PRIMEIRA ABORDAGEM.

O objetivo desta investigação é fazer uma breve abordagem dos fatores naturais e antrópicos que influenciam nos processos erosivos no município de Pacaraima/RR. Vários são os fatores que atuam durante o processo erosivo natural, dentre os quais destacam-se: a energia cinética da dinâmica pluvial, as propriedades físicas e químicas dos solos, o comprimento, a declividade e a morfologia das encostas, bem como a cobertura vegetal, em parte sob interferência humana, conforme descrevem Bigarella et al. (1996), Guerra; Cunha (1998), Guerra; Cunha (2003) dentre outros. Especificamente, em relação a essa temática para a região destaca-se a investigação de Costa (2001), o qual descreve processos erosivos naturais incrementados pelas ações antrópicas como geradores de impactos ambientais principalmente na sede do município abordado. A metodologia compreendeu a localização dos pontos descritos e/ou amostrados georreferenciados em equipamento portátil do tipo Garmin – 12. No laboratório interpretou-se os dados e elaborou-se mapas-imagens com base em imagem de satélite Landsat-TM 7 ETM⁺, órbita/ponto 238/

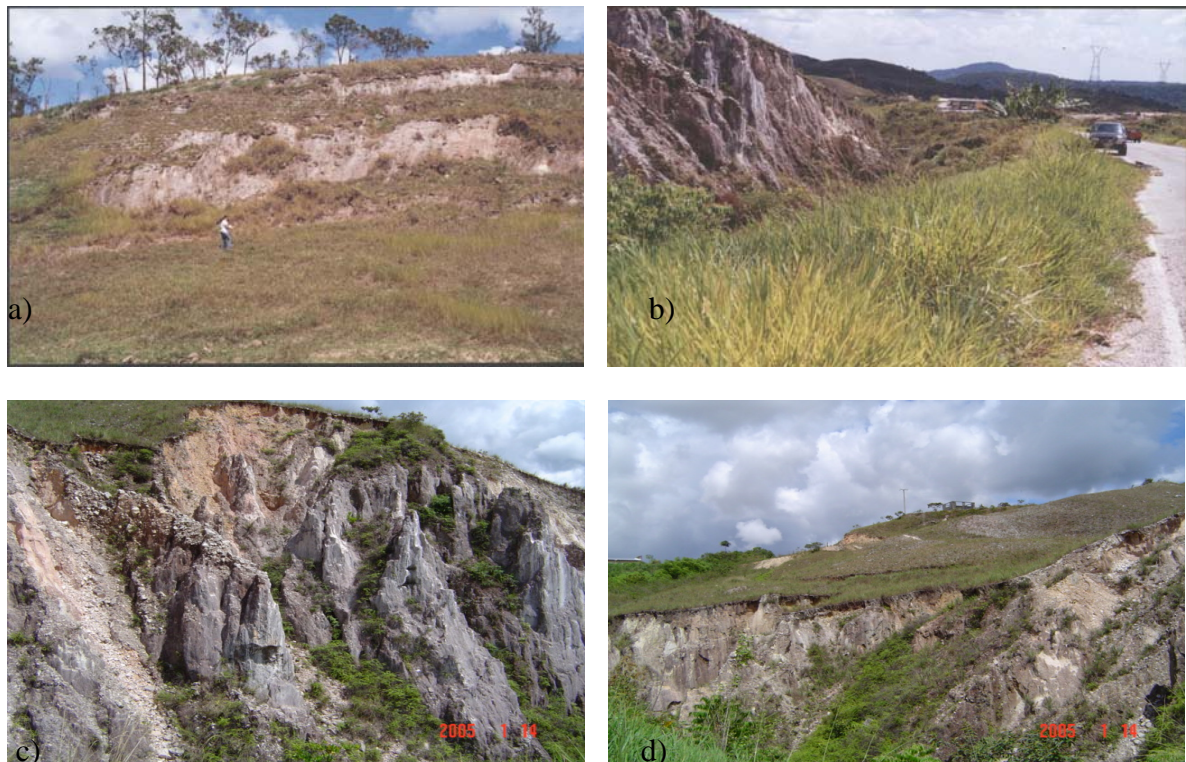
Fig. 03. Processos de erosão natural relacionada a movimentações neotectônicas (microtremores de terra), de caráter regional, que imprimiu nas rochas um amplo enxame de fraturas, que estão evoluindo para feixes de falhas normais em padrão lístrico (a); as quais contribuem para a instalação de voçorocas e “dolinas” (b e c); outra feição que chama atenção devido aos processos neotectônicos está impressa nos solos que periodicamente sofrem processos de movimentos de massa (rastejamento e deslizamentos) esse último principalmente em períodos de forte enxurradas (d).

Ainda em fase preliminar de estudo, atribuí-se que esse arcabouço seja o agente facilitador da instalação de voçorocas também relacionadas ao forte gradiente da área conduzindo a uma elevada taxa de escoamento superficial muito comum no período chuvoso da região. Outra feição que chama atenção devido aos processos supra, está impressa nos solos que periodicamente sofrem processos de movimentos de massa (rastejamento e deslizamentos) esse último principalmente em períodos de forte enxurradas. Nesse sentido, a floresta atua como uma resistência dessa movimentação natural e com a sua retirada desordenada, expõem as encostas que tem um ganho de energia potencial significativo que leva a processos de deslizamentos abruptos (Fig.03).

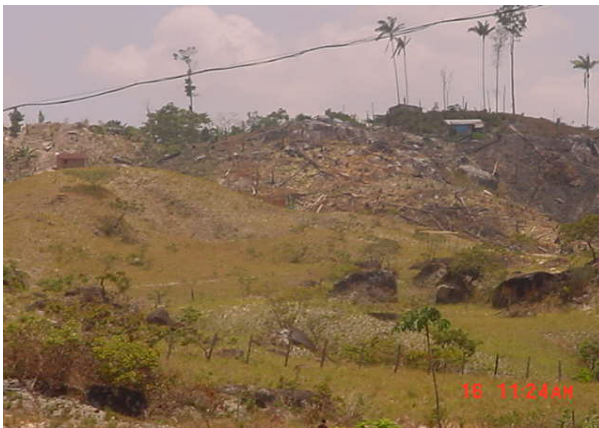
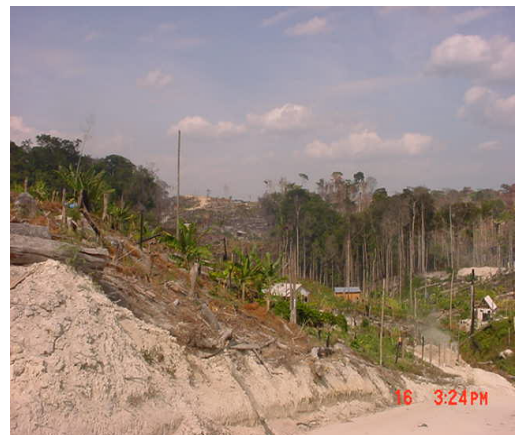
Fig. 04. Danos ambientais provocados por desmatamentos e queimadas em áreas de preservação permanente proporcionando exposição de solo com conseqüente potencialização de assoreamento do sistema hídrico local.

A instalação dos procedimentos de retirada da floresta original de forma desordenada, desencadeou uma série de reações dentre as quais destacamos o comprometimento da fauna e flora local, a aceleração dos processos erosivos com conseqüente potencialização de movimento de massa (mobilização de fragmentos rochosos) da encosta culminando com o assoreamento das cabeceiras dos vales coletores de drenagem, comprometendo seriamente o volume e a qualidade desses corpos d'água (Fig. 04).
