ÁREAS DE RISCO AO USO/OCUPAÇÃO DO SOLO NA SUB-BACIA DO CÓRREGO DO SEMINÁRIO, MUNICÍPIO DE MARIANA – MG.

RESUMO

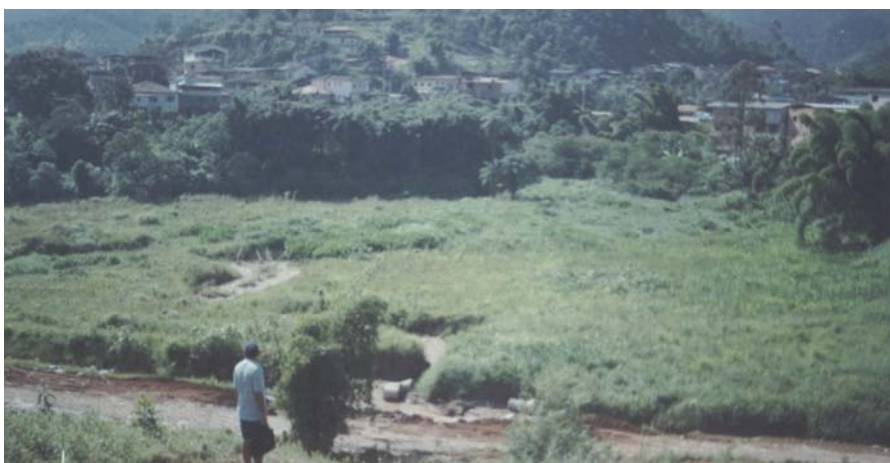
Figura 4 – Áreas próximas à calha aluvial e de riscos a inundação.

A fotointerpretação possibilitou o delineamento das áreas com cobertura vegetal existentes na região e também a identificação das áreas de expansão urbana nas partes mais íngremes das encostas da região (Figura 3). Nesta região a retirada da cobertura vegetal torna o fluxo superficial mais intenso e, portanto, com maior capacidade para transporte de sedimentos, ocasionando riscos de inundação ao uso/ocupação do solo de áreas próximas à calha aluvial (Figura 4).

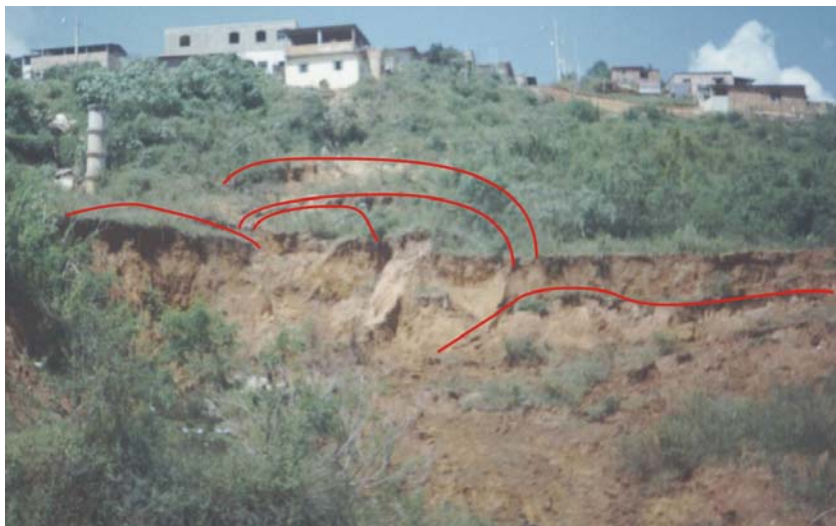
Nas encostas da região, são comuns os escorregamentos rotacionais (Figura 5). Paulo (2004) especifica que tais escorregamentos podem variar de centímetros a dezenas de metros.

Figura 5- Escorregamento rotacional próximo à residência.
