AVALIAÇÃO DO IMPACTO DA URBANIZAÇÃO SOBRE O FUNCIONAMENTO HIDRODINÂMICO DE SUPERFÍCIE NA PAISAGEM

NAKAMURA, E. T. ¹

MANFREDINI, S. ²

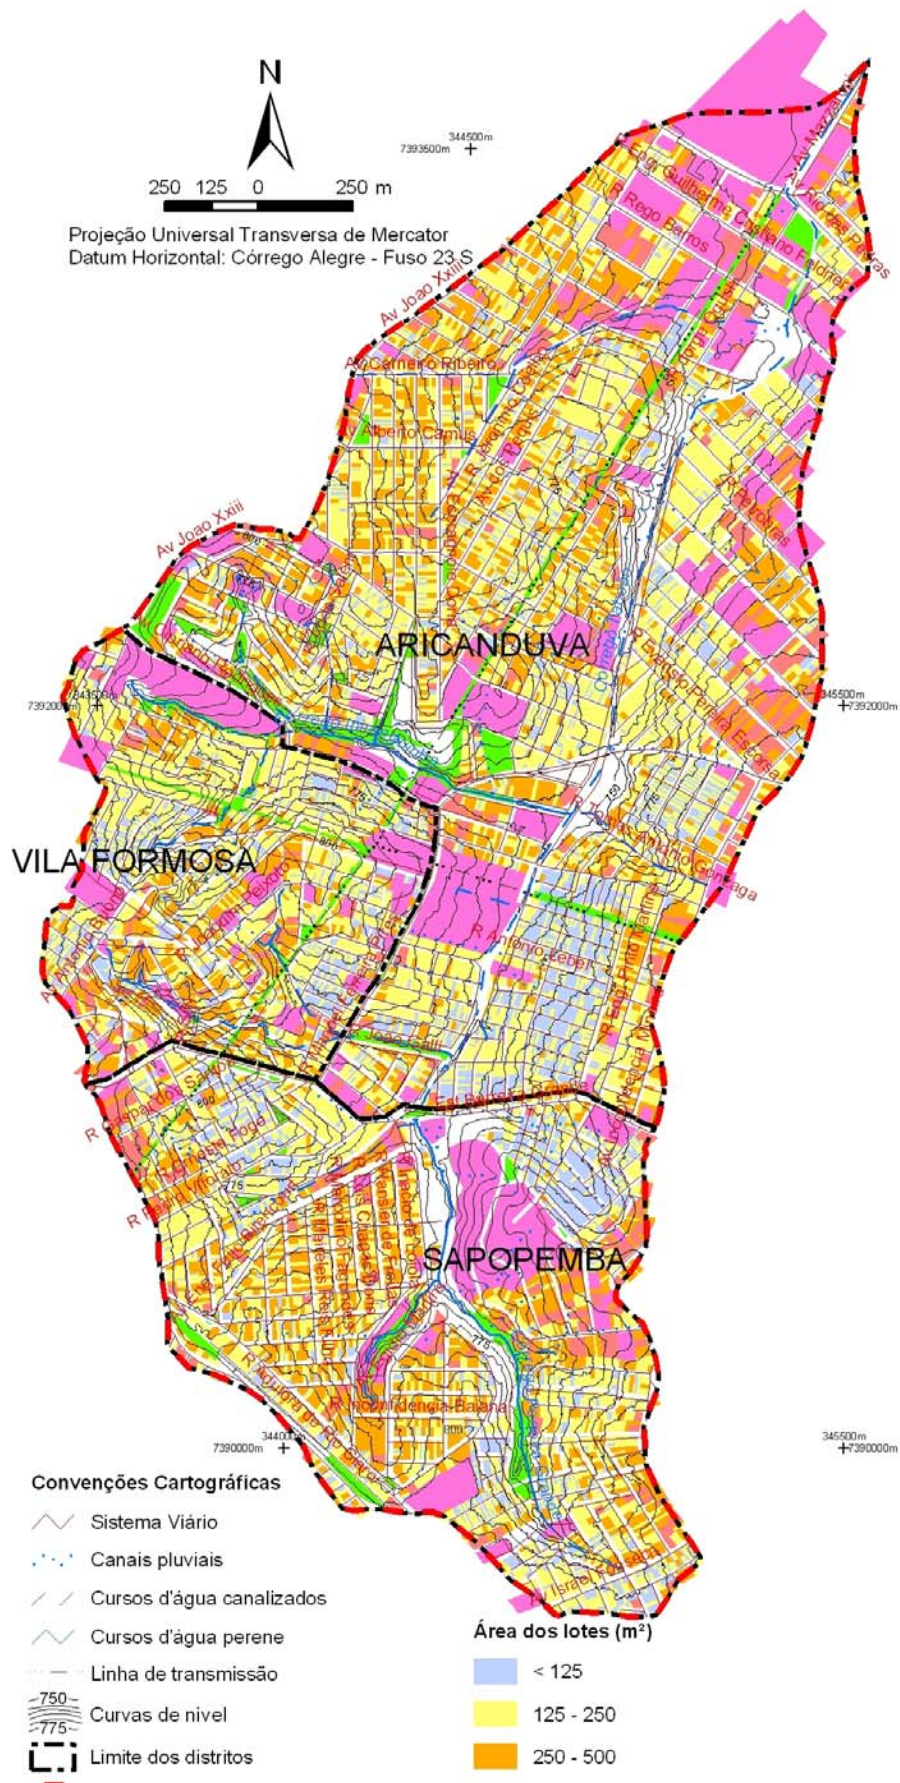
Figura 2: Padrão dos loteamentos na área de estudo.

Os núcleos habitacionais com lotes de 125 m², como se pode verificar na Figura 2, são completamente desprovidos de áreas verdes que compensassem à total impermeabilização intrínseca a reduzida dimensão dos lotes.

A análise conjunta das Figuras 2 e 3 permitem avaliar o impacto da urbanização sobre a dinâmica superficial da água nesta bacia. A ocupação e conseqüente impermeabilização dos topos fazem com que eles deixem de se comportar como zonas de absorção, induzindo a formação de excedentes hídricos, já a partir deles, o que concorre para aumentar o volume e a energia cinética das enxurradas. Núcleos com lotes menores do que 250m², com 100% da área impermeabilizada e arruamento predominantemente com orientação concordante com o sentido da vertente, ocupam 36% da área total da bacia e concorrem para que setores convexos e retilíneos de vertente passem a apresentar um comportamento hidrodinâmico semelhante ao de setores côncavos (concentradores). Finalmente, a ocupação e impermeabilização das planícies fluviais, 96,7% de sua área, impedem que ela exerça sua função como amortecedora dos fluxos superficiais.

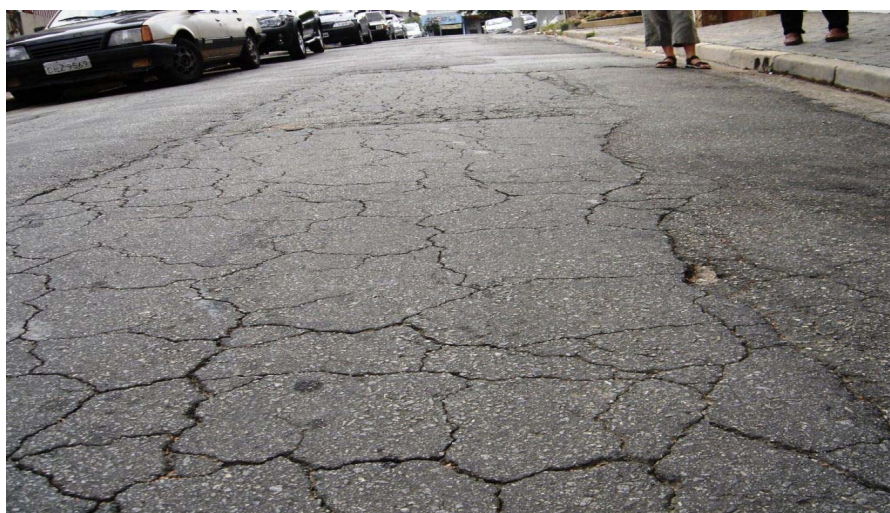
Figura 4: Ponto 9. Asfalto deteriorado, com trincas, devido a intensidade do escoamento superficial. Eduardo T. Nakamura, Fev/2006.

Pode-se prever que o efeito mitigador destas intervenções venha a se restringir à mancha de inundação recorrente da várzea do rio Aricanduva. Os problemas relacionados à formação e intensificação das enxurradas (Figuras 4 e 5), como invasão das casas pelas águas, comprometimento da circulação, desgaste da pavimentação, desestabilização de vertentes e produção de sedimentos, deverão persistir uma vez que a região não dispõe de sistema de drenagem de água pluvial implantado.

As verificações em campo (Figuras 3, 4 e 5) confirmaram as hipóteses sobre a intensidade do escoamento superficial concentrado, devido à impermeabilização do solo e ao padrão de ocupação, à declividade e às concentrações de águas pluviais nos setores de

vertente côncavas, nas planícies fluviais e nas vias concordantes com o sentido da vertente, apresentando indícios de enxurradas, como os asfaltos das vias deterioradas e ao aclave das calçadas implantadas para a proteção das edificações.

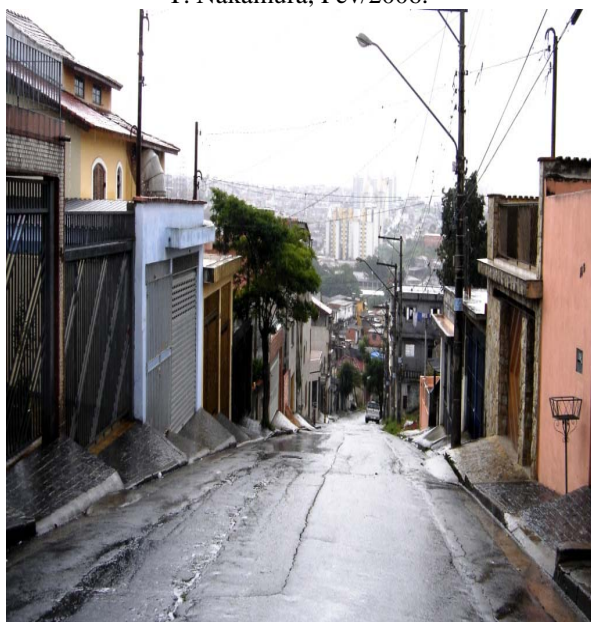
Figura 5: Ponto 6. O conjunto formado pelos elementos urbanos, edificações, calçadas em aclive e vias pavimentadas, formam verdadeiras calhas para a concentração águas pluviais. Eduardo T. Nakamura, Jan/2006.
