Evolução morfodinâmica das encostas do Bairro dos Estados: Camaragibe - PE

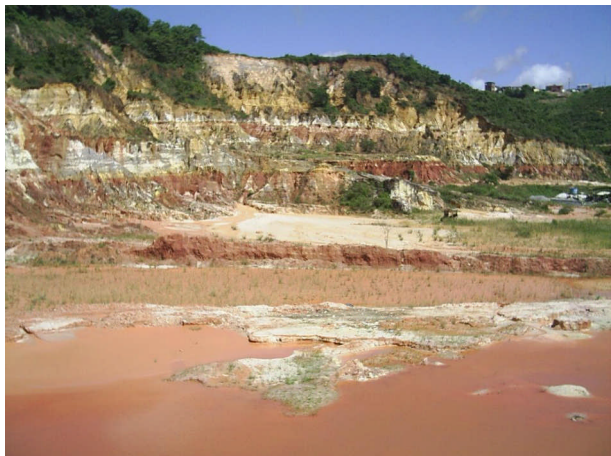
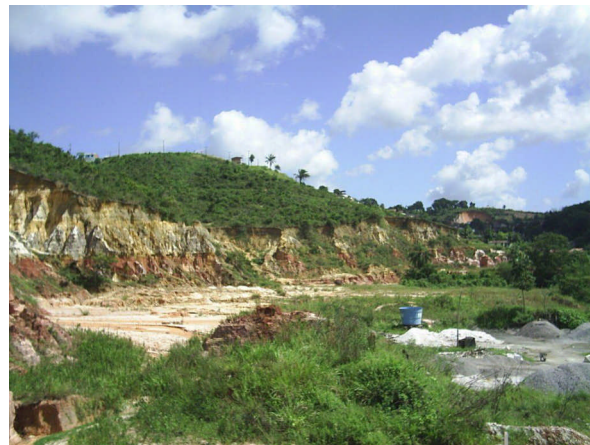
Figuras 2a e 2b - Vista geral da encosta erodida.

No Bairro dos Estados (também localmente conhecido como Buraco Fundo), município de Camaragibe, Região Metropolitana do Recife (RMR), o processo superficial mais atuante é o voçorocamento (Figuras 2a e 2b), sendo este o resultado de uma série de ações impactantes de origem antrópica que acabaram por romper o equilíbrio morfodinâmico do sistema geomorfológico da área. As condições para o alastramento das cicatrizes erosivas e voçorocas ativas surgiram a partir do crescimento desordenado da ocupação urbana da área, fruto de um processo agressivo de metropolização. No caso específico da RMR este é influenciado por uma crescente especulação imobiliária, que conduz a população de baixa renda a instalar-se para além do centro metropolitano em áreas de alto risco geomorfológico.

Na área de estudo observou-se a ocorrência de uma rede de voçorocas em grau de evolução bastante avançado, sendo o leito de algumas inclusive já ocupadas por vegetação de porte arbóreo. Também foram observadas voçorocas em plena evolução acelerada, cuja dinâmica é potencializada no bimestre de maior pluviometria (maio-junho), no qual o total de precipitação acumulada chega a atingir mais de 700 mm. Algumas incisões mapeadas atingem dezenas de metros de profundidade e chegam a seccionar lateralmente o lençol freático, propiciando a formação de *pepinos*. Vale ressaltar que as precipitações desencadeiam na área vários outros processos erosivos, que apesar de serem distintos, atuam de forma integrada.

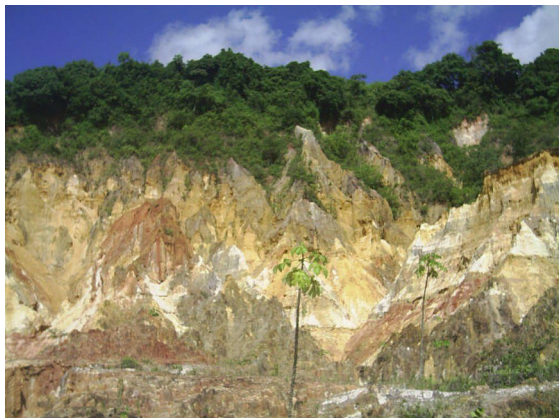
Figura 6: Encosta com Voçorocas estabilizadas devido à colonização da vegetação.

A análise comparativa dos mapeamentos morfodinâmicos revelou que poucas foram às áreas que conseguiram reatingir o equilíbrio morfodinâmico. Apenas pequenas porções de área inicialmente desmatada conseguiram ser novamente colonizadas pela vegetação, fato que ocorreu principalmente nos topos das colinas e ao longo da incisão central de algumas voçorocas (Figura 6). Nas bordas dos taludes, ao contrário, a erosão vem ocorrendo de forma mais acelerada acarretando o contínuo aprofundamento das voçorocas existentes, algumas delas já com dezenas de metros de profundidade afetando o lençol freático que fica exposto a qualquer tipo de contaminação principalmente pelos lançamentos de águas servidas pelos moradores do entorno.

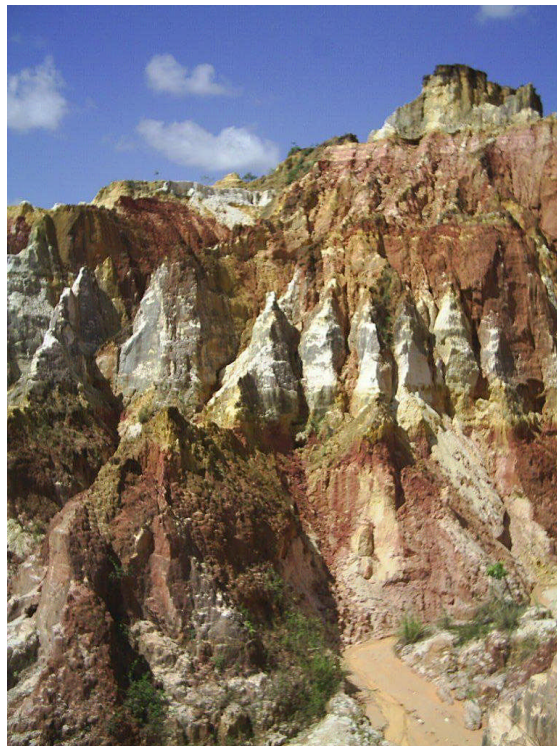
Figura 7: Encosta em avançado processo de voçorocamento, com vários metros de pacote de solo retirados.
