Análise Evolutiva do Processo de Voçorocamento da BR-423 Situado no Perímetro Urbano do Município de Garanhuns – PE

AZAMBUJA, R. N. – Universidade Federal de Pernambuco (renatanaz@yahoo.com.br)
e CORRÊA, A. C. de B. - Universidade Federal de Pernambuco
(dbiase2001@terra.com.br)

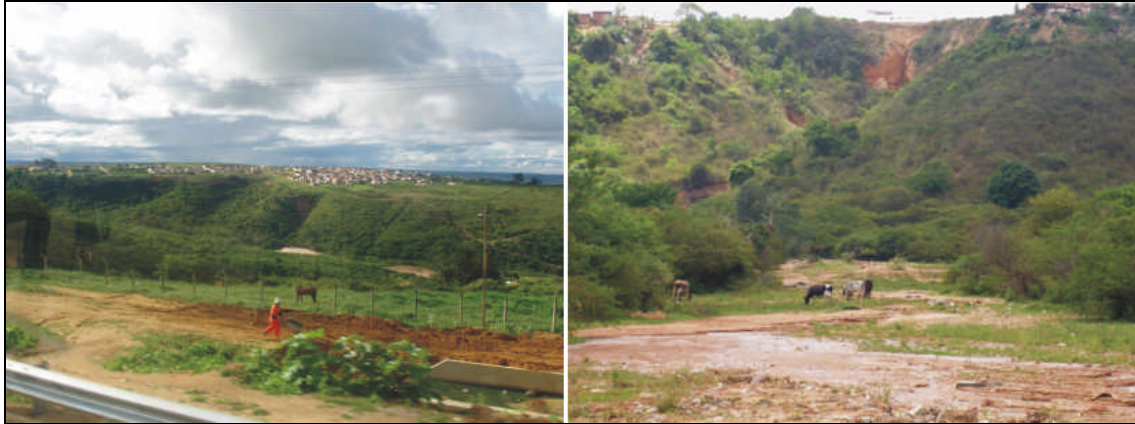
Figuras 01: Vista panorâmica de uma seção das cabeceiras de drenagem entrincheiradas pelos paleo-voçorocamentos e ainda moderadamente estabilizadas (foto à esquerda); vista do anfiteatro da “Voçoroca da BR-423”, área onde se conduziu a amostragem de sedimentos e a modelagem do processo de conexão entre canais de drenagem (foto à direita).

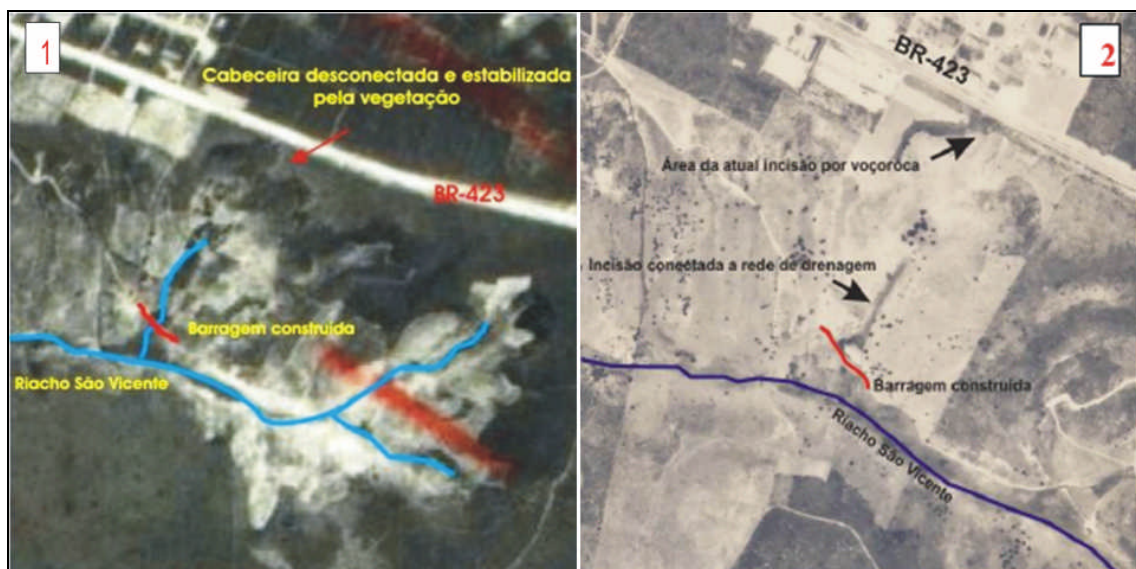
Figura 03: Estabilidade da encosta e em momento intermediário de evolução. (1) configuração do canal de drenagem conectado a rede de drenagem em 1965; (2) Relações antrópicas responsáveis pela modificação do tipo de uso deram início à desestabilização do meio ambiente em 1982 com o preenchimento do canal conectado a rede de drenagem e retenção da sedimentação local.

A ocorrência de união entre os dois canais com o avanço da erosão linear a montante tendeu a construir vários degraus de ruptura, mantendo a erosão regressiva ativa. No entanto, a construção da barragem sobre a planície aluvial (Figura 03), passou a exercer controle sobre o balanço de sedimentação em nível local. Grande quantidade de sedimentos foi continuamente retida iniciando um processo de colmatação do canal.
