## **Interferência Humana nas Formas de Relevo e na Dinâmica do Meio Físico na Cidade de Antônio Carlos/SC**

**Solange Richartz Wilvert UFSC [solwilvert@yahoo.com.br](mailto:solwilvert@yahoo.com.br)  
Edna Lindaura Luiz UNESC [elinluiz@uol.com.br](mailto:elinluiz@uol.com.br)**

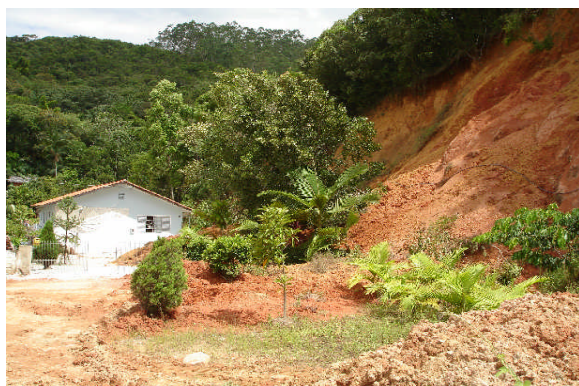
Figura 02: Deslizamento próximo a uma residência, que além do deslizamento de terra, ocasionou a queda de uma árvore a menos de 2 m. da residência (Foto: Rony Ramos, 01 de fevereiro de 2008).

Os deslizamentos (Figura 02 e 03) ocorrem devido à retirada do suporte lateral que libera o material antes confinado, que por sua vez se expande, em época de intensa precipitação, podendo vir a deslizar, e, pela forma de extração do material de empréstimo, que é realizada debaixo para cima. Retira-se primeiro a base para depois retirar o material a montante. Quando não se retira este material, ele acaba desabando por falta de suporte basal. Além disso, observou-se que as relíquias da rocha encontradas no horizonte C servem como superfície de ruptura aos processos de movimentos de massa.

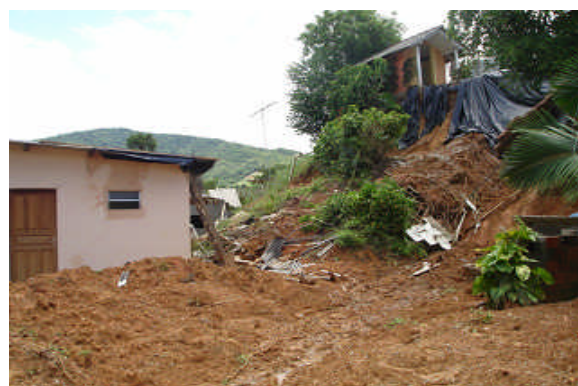
Figura 03: Deslizamento em um corte com degraus mal dimensionados, que danificou a estrutura da casa e ocasionou o entulhamento da residência a abaixo (Foto: Rony Ramos, 01 de fevereiro de 2008).

Nos estudos de campo, foi constatado que os cortes abertos possuem de 40 a 60m de altura, deixando expostos os horizontes A e B do solo, que têm espessura de aproximadamente 1,5m de profundidade, sendo o restante do corte formado pelo horizonte C, com vários graus de alteração. Tais cortes são executados sem conhecimento técnico e sem estruturas de contenção, como muros de arrimo, corte em degraus, instalação de calhas de coleta de escoamento superficial. Quando existe a execução de degraus nos cortes, estes são construídos com pouca profundidade e grande inclinação, para não perder área plana para futuros empreendimentos. Este tipo de degrau não diminui a suscetibilidade aos processos erosivos.

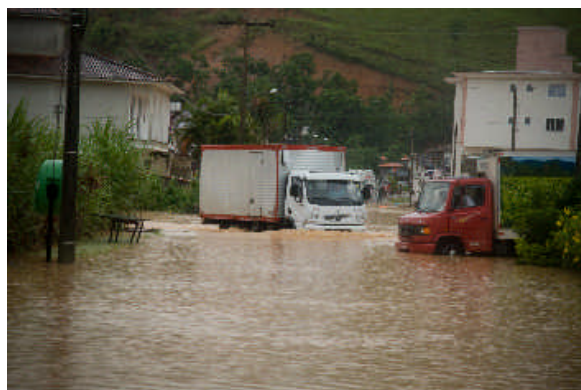
Figura 04: Rua inundada próxima ao canal principal do rio Biguaçu (Foto: Rony Ramos, 31 de janeiro de 2008).

Hoje, sabe-se que as retificações facilitam o escoamento das águas, contudo, estas por si só não resolveram o problema das inundações, pois ocorreram várias inundações após a retificação dos canais, em 1983, 1991 (KREMER, 1993), 1994, 1995, 1997, 1998, 1999, 2000, 2003 (HERRMANN, 2006) e a de janeiro de 2008 (Figura 04 e 05).

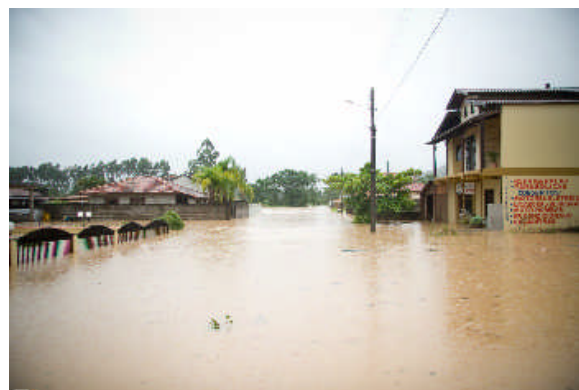
Figura 05: Loteamento implantado ao lado do antigo leito retificado do rio Biguaçu (Foto: Rony Ramos, 31 de janeiro de 2008).
