EFEITOS MORFOLÓGICOS NAS BARREIRAS COSTEIRAS DO LITORAL CENTRO-NORTE DO ESTADO DO RIO DE JANEIRO: RESULTADOS DO EVENTO DE TEMPESTADE DE ABRIL DE 2010

Em Abril de 2010 o litoral fluminense foi severamente afetado por uma ressaca excepcional. Ondulações acima de três metros geradas ao largo da costa incidiram preferencialmente de sudeste, alterando regionalmente a borda oceânica das barreiras costeiras entre Cabo Frio e Macaé. A partir de avaliações de perfis topográficos os resultados mostraram que a parte norte de todos os arcos foi a mais afetada. Em função das características geomorfológicas das barreiras as alterações, porém foram diferentes. Nos arcos de Praia entre o Cabo Búzios e o Cabo Frio, onde as barreiras costeiras estão associadas a dunas frontais notou-se de forma predominante erosão na base das dunas. No Cabo Búzios, onde as praias são encaixadas e expostas a diferentes direções de ondas, as praias voltadas para o quadrante sul foram mais afetadas com erosão na base das dunas e recuo da escarpa erosiva. Na borda voltada para o quadrante norte as praias não sofreram alterações e alguns arcos sofreram sedimentação. No litoral entre Rio das Ostras e Macaé os resultados

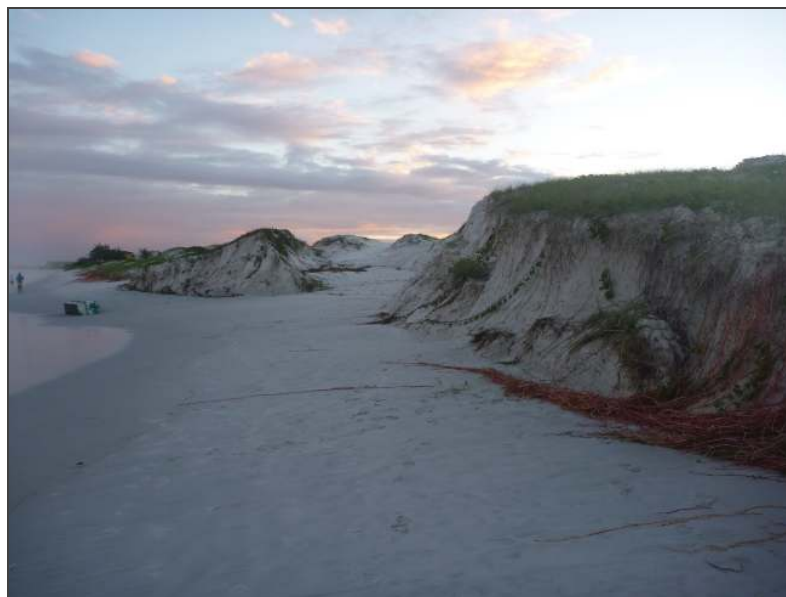
Figura 5: Fotografia ilustrando a erosão das dunas frontais e da praia durante O evento de tempestade.

Os principais efeitos morfológicos nas barreiras compreendidas entre o Cabo Frio e Perú foram resultado da ação erosiva nas praias e na base das dunas frontais (Figura 5). As características dissipativas nestas praias, provavelmente criam condições de aumento da dissipação da energia das ondas, acentuando tal característica pela remoção de sedimentos da parte emersa para a zona submarina. Como nesta tipologia de praia a maior parte da sedimentação está concentrada na zona de surfe, os efeitos no perfil subaéreo são pouco notados. Ainda assim, conforme mostra a figura 6, a erosão da praia apresenta-se marcada nos dois perfis, e o recuo da escarpa apresentou-se mais significativo no Perú, indicando recuo da linha de dunas frontais. Não foram observados efeitos associados à transposição nem washout, provavelmente em função da altura das dunas e da dissipação da energia na zona de surfe.

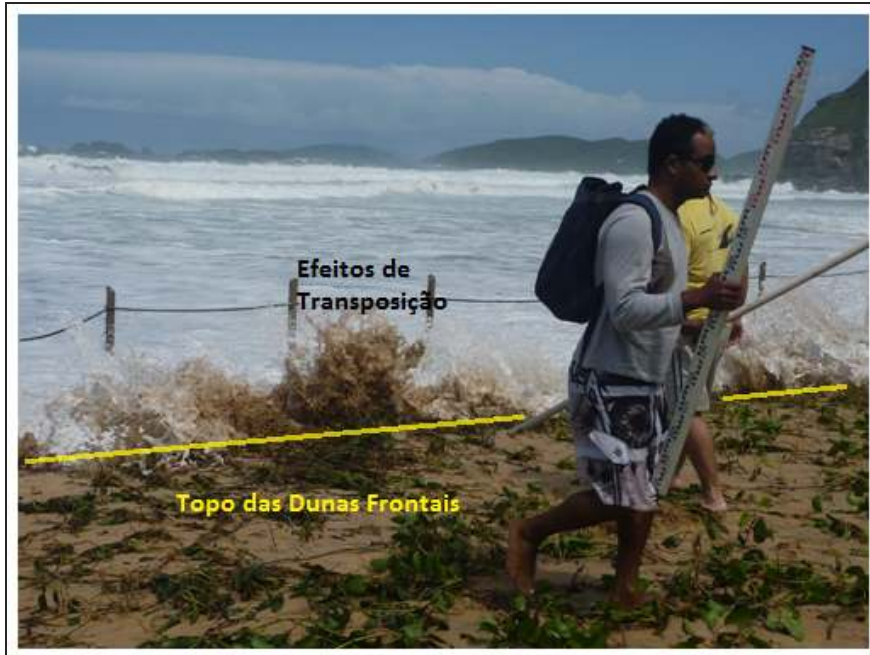
Figura 7: Fotografia da praia de Geribá, indicando os efeitos de transposição sobre as dunas e quase ausência da feição de praia (berma).

As praias de Geribá e Tucuns apresentaram as mais significativas modificações morfológicas, justamente por serem praias expostas e estarem diretamente voltada para o quadrante SE. Assim como no arco de Cabo Frio, os principais efeitos mapeados foram a erosão subaérea das praias, erosão das dunas e, menos efetivo, o recuo da escarpa. De todas as praias deste cabo, Geribá foi à única que apresentou efeitos deposicionais oriundos de transposição (washover) (Figura 7 e tabela 4). Tal fato pode ser explicado pelo suave gradiente de face da praia e baixa altimetria das dunas frontais, permitindo maior eficiência dos efeitos de espraiamento das ondas.

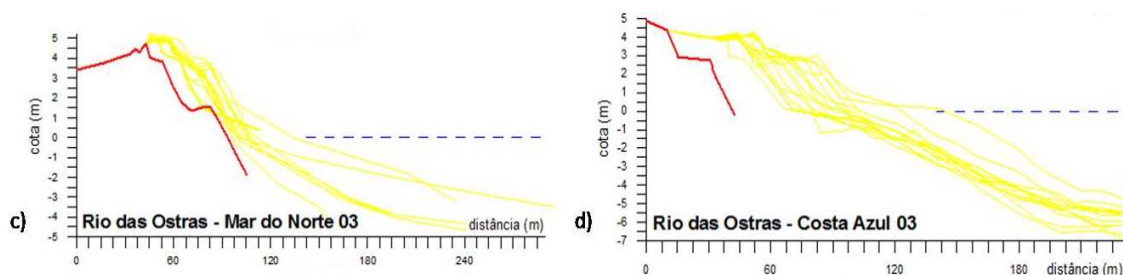
Figura 9. Resultado Morfológico do perfil de tempestade (em vermelho), em comparação com o envelope de perfis de monitoramento.

Especificamente neste evento houve desaparecimento por completo da feição de praia, formando escarpas erosivas superiores a 6 metros. O desaparecimento da praia associado ao recuo da berma de tempestade provocou a remoção horizontal de mais de 40 m neste arco (Figura 9). Além disto, observou-se a transposição da barreira costeira, com agradação vertical de aproximadamente 30 cm no topo.

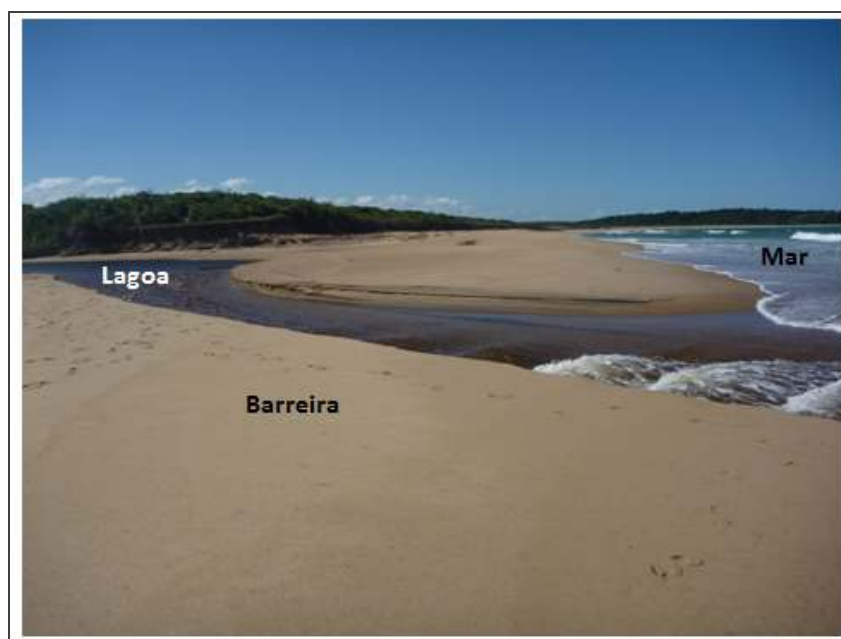
Figura 10: Barreira rompida com formação de washout.

Necessário ressaltar que a remoção sedimentar observada na parte mais ao norte deste arco provocou a formação de washout, ou seja, a barreira foi completamente erodida e a laguna formada no reverso da feição escoou em direção ao mar (Figura 10). Os efeitos morfológicos foram menos sentido em Mar do Norte, embora também tenha sido mapeado recuo da escarpa de praia (Tabela 5).
