Monitoramento de Voçorocas: Adaptações Metodológicas no uso de Estacas e Pinos de Erosão

Loureiro, H.A.S. (UFRJ) ; Guerra, A.J.T. (UFRJ)

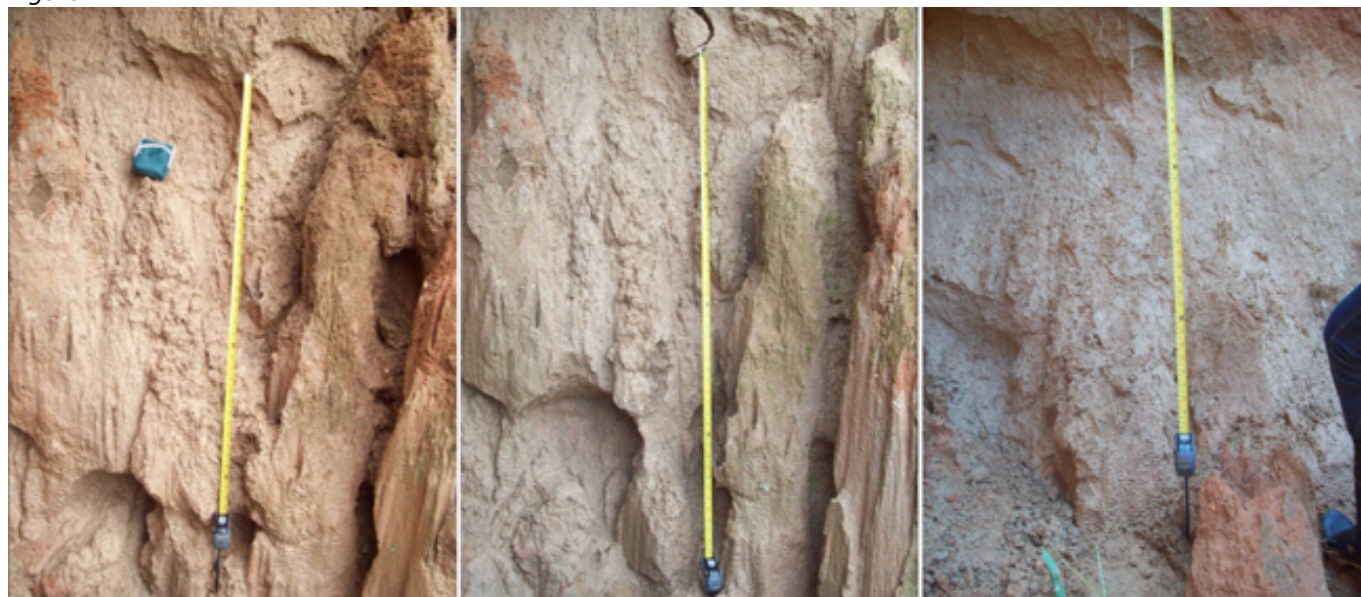
Figura 1

Áreas entre os pinos 2.3 e 2.4; (a) novembro de 2011; (b) dezembro de 2011; (c) janeiro de 2012 (Loureiro, 2011 e 2012).

voçoroca, principalmente na cabeceira, constantemente modificada pela ação erosiva da chuva. Em janeiro de 2012, com o decorrer do período chuvoso, resultados ainda mais significativos, foram registrados. O pino 2.1, cabeceira esquerda, caiu com o solapamento de, pelo menos, 40 cm do solo onde estava enterrado. Este não havia registrado nenhum solapamento de material nos primeiros 7 meses de monitoramento. Ao final do período de monitoramento, foram 7 pinos (de 40cm) retirados das paredes com o solapamento do material de solo ao qual estavam afixados.
