ADEQUABILIDADE DAS CONTENÇÕES EM ENCOSTAS ARENOSAS NO TRECHO ENTRE MASSARANDUPIÓ E IMBASSAÍ, LITORAL NORTE DA BAHIA

Araújo de Brito, D. (UNIVERSIDADE ESTADUAL DE FEIRA DE SANTANA) ; Uchôa de Lima, C.C. (UNIVERSIDADE ESTADUAL DE FEIRA DE SANTANA)

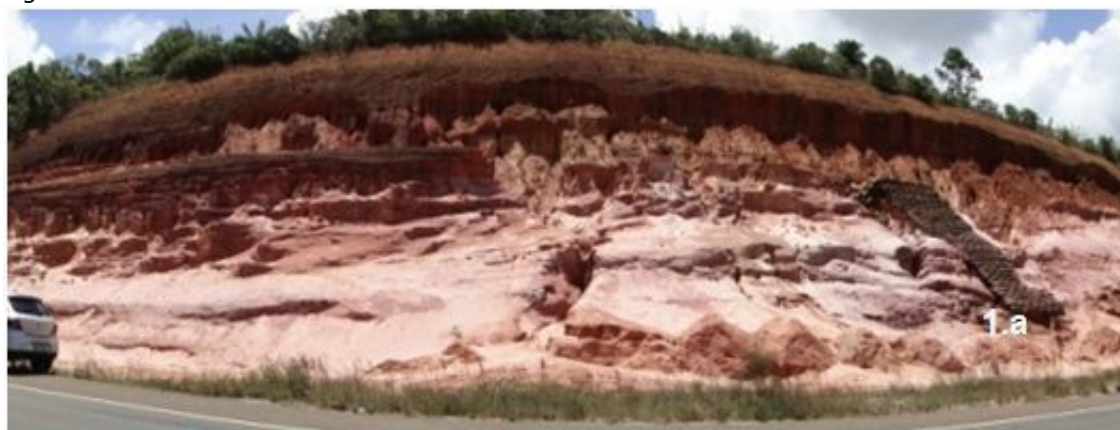
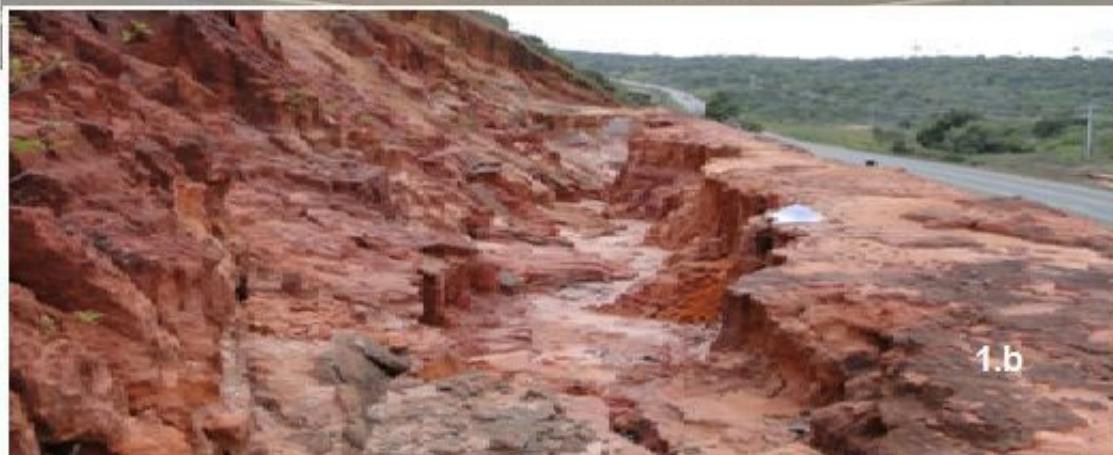
Figura 1

Dos vários taludes observados ao longo da BA 099, apenas dois foram analisados detalhadamente, dando especial atenção às formas de contenção aplicadas, verificando as condições de drenagem e geometria, as contenções realizadas e o processo de recuo. Afloramento A: A Figura 1a é mostra uma visão panorâmica do afloramento A, o primeiro afloramento analisado, com localização dada pelas coordenadas UTM 24L0613271; 8621.606. Esse afloramento é predominantemente arenoso, contendo uma capa ferruginosa superficial, que varia em espessura ao longo de toda encosta. Na base aparece uma camada de argila possuindo 40cm de espessura. Todas as demais camadas são constituídas de areia, variando na granulometria, na seleção dos grãos e na quantidade de óxido de ferro. A forma de contenção aplicada é muito comum nas rodovias baianas, com os taludes cortados em bermas, possuindo canaletas na base. A fragilidade do talude, fez com que os técnicos responsáveis, também colocassem sacos de solo-cimento como forma de contenção. A condição de drenagem é péssima, pelo fato da canaleta não ter sido submetida a uma manutenção regular, o que a obstruiu e fez com que a mesma se fragmentasse e perdesse a funcionalidade para qual foi projetada. A Figura 1b mostra o que restou da canaleta projetada para drenar a água. O tipo de movimento de massa predominante é o escorregamento translacional. Além disso, a ação pluvial, facilitada pelas zonas de fragilidades, representadas por juntas neotectônicas (LIMA, 2010), tem provocado processos erosivos representados por voçorocas. Além dos grandes deslizamentos de detritos observados e das voçorocas, pode-se notar outros indícios de muita instabilidade local, como a deformação nas obras de alvenaria. Ainda no afloramento A, para fins quantitativos, foi feita uma estimativa da quantidade de material que já foi deslocado em apenas uma voçoroca no talude superior, o volume foi de aproximadamente 160m³ de material friável. Afloramento B (UTM24L 0613810; 88622638): Esse afloramento possui uma maior quantidade de camadas arenosas, mostrando, em alguns níveis, uma capa ferruginosa espessa. Apesar de o material predominante ser a areia, foram observadas quantidades significativas de camadas argilosas, distribuídas de forma intercalada entre as camadas de areia. Essas condições, em princípio, garantem uma maior estabilidade à encosta. A Figura 2a mostra do segundo afloramento estudado, evidenciando uma maior estabilidade, em relação ao afloramento 1. A forma de contenção encontrada é semelhante ao afloramento anterior, exceto pela ausência de solo-cimento. Entretanto o recuo desta encosta é bem menor já que a presença de camadas argilosas garante uma menor erodibilidade à encosta. A manutenção da canaleta também não é efetuada de maneira eficaz, mas a degradação da mesma é menor e, apesar de obstruída, ainda permanece com a sua alvenaria inteira, como é notado na Figura 2.b O tipo de movimento de massa decorrente nessa encosta é o escorregamento translacional. A ação pluvial provoca ravinamentos, mas voçorocas não são observadas. As camadas arenosas do afloramento B possuem matriz argilosa, além disso, existem também nesse talude, camadas exclusivamente argilosas. Após a análise dos afloramentos, pode-se afirmar que as encostas compostas predominantemente por sedimentos arenosos são extremamente instáveis o que lhes conferem um recuo mais acentuado quando comparado às encostas que possuem camadas argilosas em quantidade significativa. Outros fatores que também ajudam na resistência dos taludes, garantindo maior estabilidade, é a capa ferruginosa presente na superfície das bermas, além da vegetação de médio porte, que quando presente, desempenha um papel fundamental na conservação dos taludes.

a - Foto panorâmica do afloramento A. b - Local onde se encontrava a canaleta da contenção aplicada.

Constatou-se que as encostas estudadas são constituídas de sedimentos da Formação Barreiras, em uma área litorânea, de índice pluviométrico alto, o que confere a essa região uma intensa atividade erosiva. Assim, a adequabilidade das contenções torna-se algo relativo, quando se leva em conta a relação custo benefício, uma vez que as encostas não se encontram em regiões densamente povoadas. Contudo, as mesmas margeiam uma rodovia estadual de grande fluxo, o que muitas vezes não é assistido com a relevância necessária. Os processos erosivos observados são responsáveis pela desestruturação das bermas e canaletas empregadas no sistema de contenção. A fragilidade das encostas requer a adoção de inclinações compatíveis, optando, em alguns casos, pelo retaludamento. É importante ressaltar que áreas retaludadas ficam frágeis, em virtude da exposição de novas áreas cortadas, razão pela qual, o projeto de retaludamento deve incluir, indispensavelmente, proteção das faces do talude alterados.

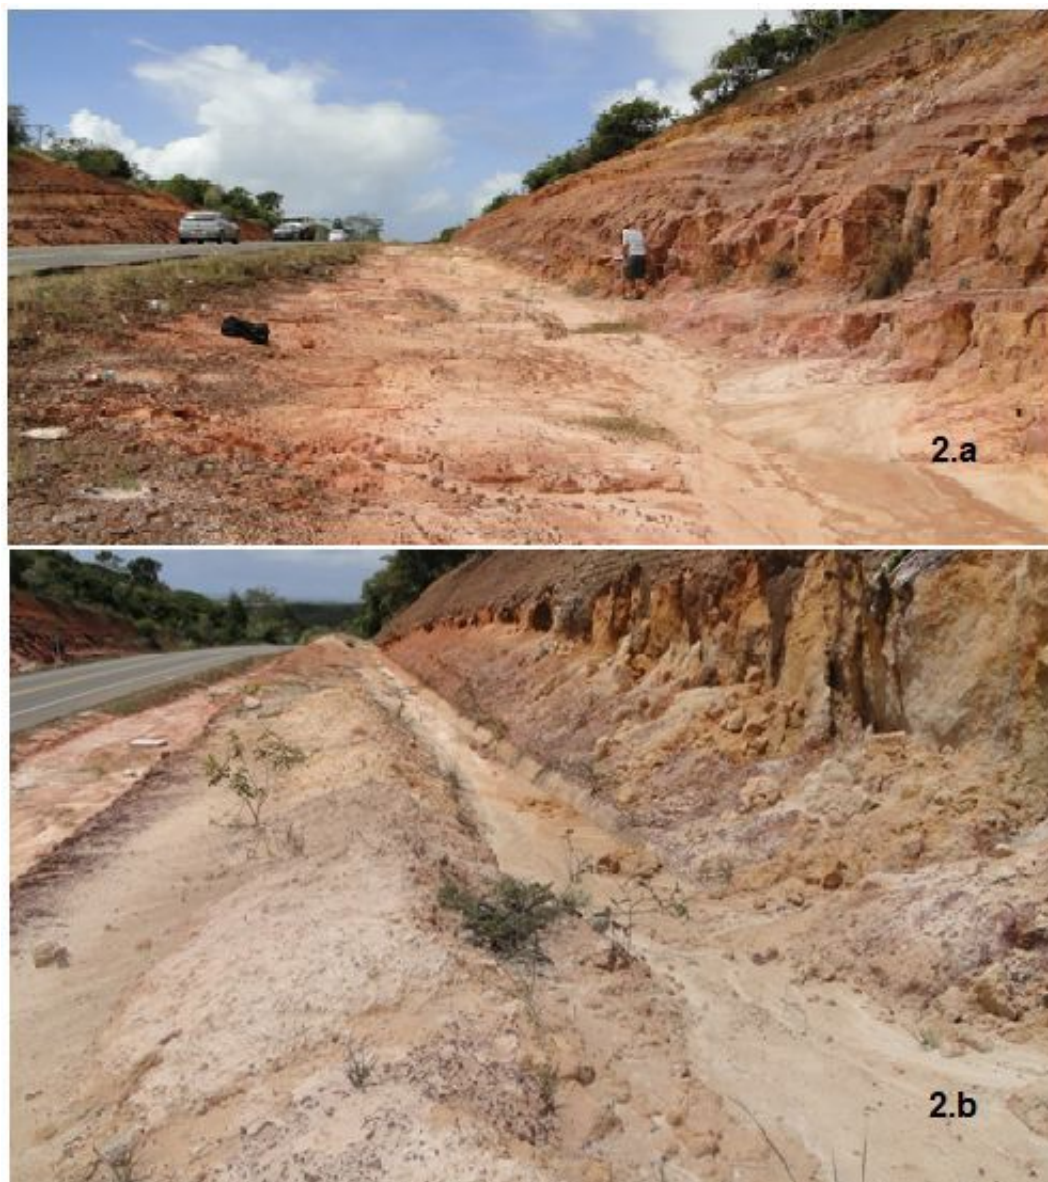
Figura 2

a - Vista do afloramento B (24L 0613810; UTM 88622638). b - Canaleta proveniente da contenção tipo: Berma/canaleta.
