## **Análise geral do risco a movimentos de massa e voçorocamentos nas microbacias Colônia Antônio Aleixo e Boa Vista (Manaus – AM).**

Frota Filho, A.B. (UFAM) ; Vieira, A.F.G. (UFAM) ; Andrade, J.M.B. (UFAM) ; Abreu, N.R.P. (UFAM)

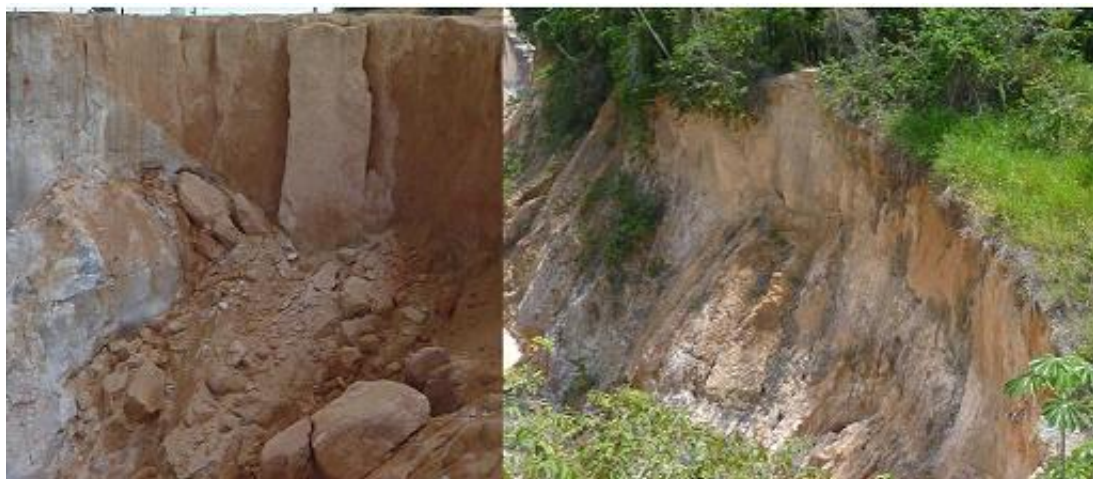
*Figura 01*

*Cicatrices de ovimento de massa, na primeira pode ser observado uma caicatriz de uma queda em bloco e na segunda uma de escorregamento translacional*

Identificação os tipos de movimentos de massa recorrentes Nas bacias de estudo o que pode ser observado foi que os movimentos de massa aparecem majoritariamente como uma das formas de crescimento das voçorocas, sendo estas mais comuns na região. Porém, o que pode ser observado em campo é que o tipo mais comum de movimentos de massa nas voçorocas são os escorregamentos translacionais, as quedas em blocos, e os fluxos de terra, em especial em períodos mais chuvosos. Como podem ser observadas na figura 1 as cicatrizes que indicam isto. Caracterização os fatores agravadores de movimentos de massa e voçorocamento nessa região A região das bacias Colônia Antônio Aleixo e Boa Vista possuem segundo Vieira (2008) 58 das 89 voçorocas existem em Manaus nesta época, e levando em consideração que segundo Oliveira (2003) a cidade se expande em direção a zona leste e sem o devido planejamento. Assim, estas áreas possuem fatores que agravam e aumentam a possibilidade de movimentos de massa e de feições erosivas tais como voçorocas. Dessa forma a literatura aponta que essa área possui uma altimetria diferenciada além de que segundo Vieira (2008) por a cidade crescer nesta direção as áreas com vegetação estão sendo reduzidas. Tendo em vista o forte adensamento nesta região, a compactação do solo aumenta, e a infraestrutura da cidade não acompanha esse crescimento, não tendo saneamento básico nesta área, dessa forma as áreas servidas são jogadas de forma impropria (FIGURA 2), aumentando a chance voçorocamento. Dependendo do caso, estas águas são jogadas nas bordas da voçoroca o que ocasiona um enfraquecimento destas, possibilitando um movimento de massa na voçoroca, como forma de crescimento da mesma. Além disso, algumas pessoas usam as voçorocas como lugar para despejo de lixo. Caracterização do risco que as populações sofrem nesta área. Em face da infraestrutura que não acompanha o crescimento da cidade, e os fatores agravantes mencionados acima (topografia diferenciada, ausência de vegetação, compactação do solo, adensamento populacional, águas servidas e dejetos despejados em lugares impróprios), logo o risco a voçorocamentos e a movimentos de massa (como forma de crescimento das voçorocas) tende a aumentar, contudo este perigo não se manifesta a abruptamente, quando há casas nas bordas das voçorocas o primeiro sinal que se manifesta são as fendas de tração, ou tricamentos (FIGURA 2), que aparecem na rua, ou nas paredes das casas, e como os moradores não possuem um conhecimento para entender que uma voçoroca cresce subindo a encosta (jusante a montante) , estes acabam ficando em zona de risco. Ainda assim, pessoas vivem nas bordas das voçorocas ativas. Outros zonas de risco, estão relacionadas ao avanço das voçorocas em direção as pistas, provocando a destruição de parte do asfalto que recobre essas vias, criando assim um risco a motoristas e pedestres despercebidos (FIGURA 2).

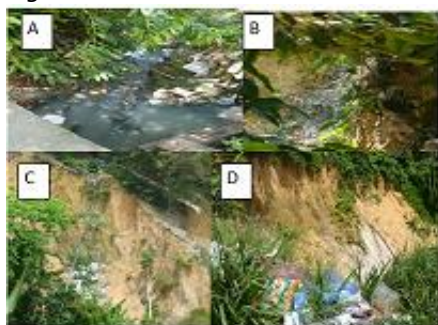
Figura 2

*A e B, águas servidas em uma enconta. C e D lixo dentro de uma voçoroca*
