APLICAÇÃO DE BIOTEXTEIS NO CONTROLE EROSIVO DE ENCOSTAS NA CIDADE UNIVERSITÁRIA DA UFMA

Cutrim Junior, V. (UNIVERSIDADE FEDERAL DO MARANHÃO) ; Pereira, P.R.M. (UNIVERSIDADE FEDERAL DO MARANHÃO) ; Passinho, D.C.S. (UNIVERSIDADE FEDERAL DO MARANHÃO) ; Feitosa, A.C. (UNIVERSIDADE FEDERAL DO MARANHÃO)

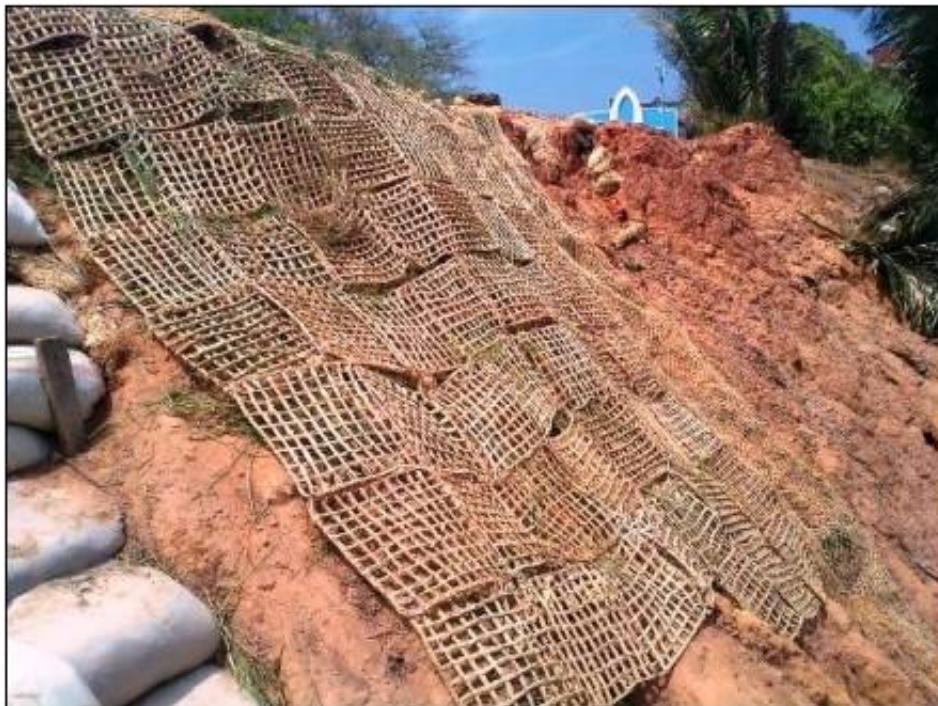
Foto 1: Inserção das Biotexteis na Vertente

Aplicação das biotexteis da fibra do buriti e babaçu na encosta da área de preservação ambiental 3 da cidade universitária, em 8 de outubro de 2011

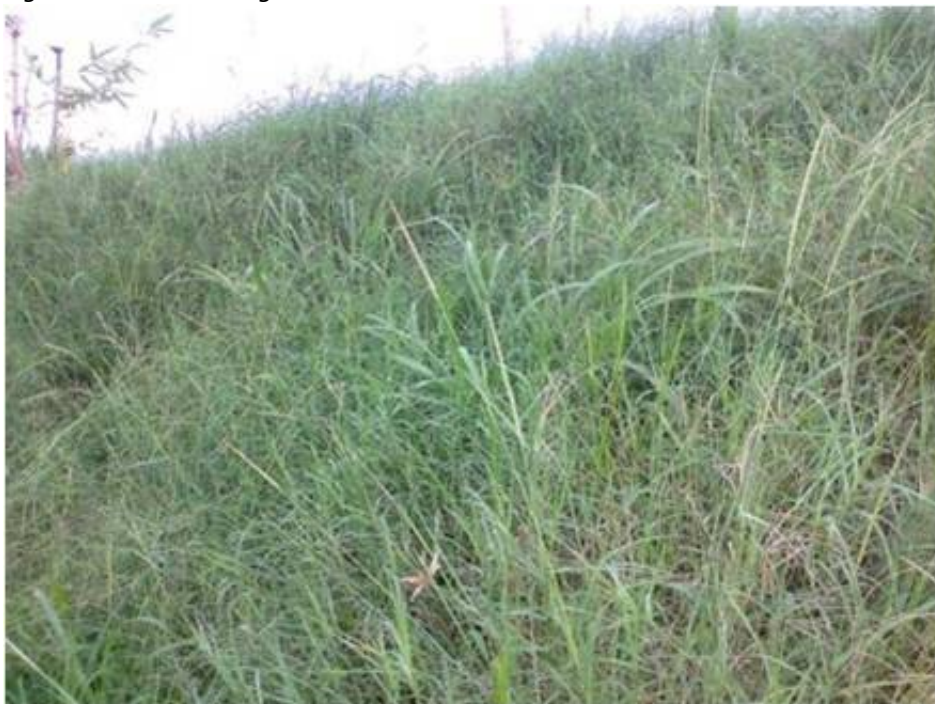
Figura 2: Vertente vegetada

Vista da encosta recuperada da área de preservação ambiental 3 da cidade universitária da UFMA, em 25 de maio de 2012.
