## ANÁLISE DE ÁREAS DE RISCO A MOVIMENTOS DE MASSA: RUA UNIÃO DA VITÓRIA, VALPARAÍSO, BLUMENAU, SC

**RESUMO:** Este artigo refere-se à análise de risco a movimentos de massa, trazendo como exemplo a Rua União da Vitória e sua micro-bacia associada, localizada no bairro de Valparaíso, Blumenau, SC, afetada por deslizamentos no desastre de Novembro de 2008. Este foi desenvolvido a partir dos trabalhos de campo e relatórios geológico-geomorfológicos através do projeto de extensão intitulado: Resposta ao Desastre em Santa Catarina no ano de 2008, coordenado pelo Centro Universitário de Estudos e Pesquisas sobre Desastres (CEPED/UFSC) à serviço da Defesa Civil. A metodologia de análise fundamentou-se em técnicas geológicas e geomorfológicas com apoio de imagens digitais, geração de Modelo Digital de Elevação (MDE), e mapeamentos dos escorregamentos e feições associadas espacializados em cartografia digital. Utilizou-se o mapeamento cadastral de áreas de risco por vistorias de trinta e cinco residências. Destas, dez sugeriu-se a interdição imediata por estarem em perigo de serem atingidas pelos escorregamentos. Como resultado cartográfico, apresenta-se um mapa do evento ocorrido. As ati

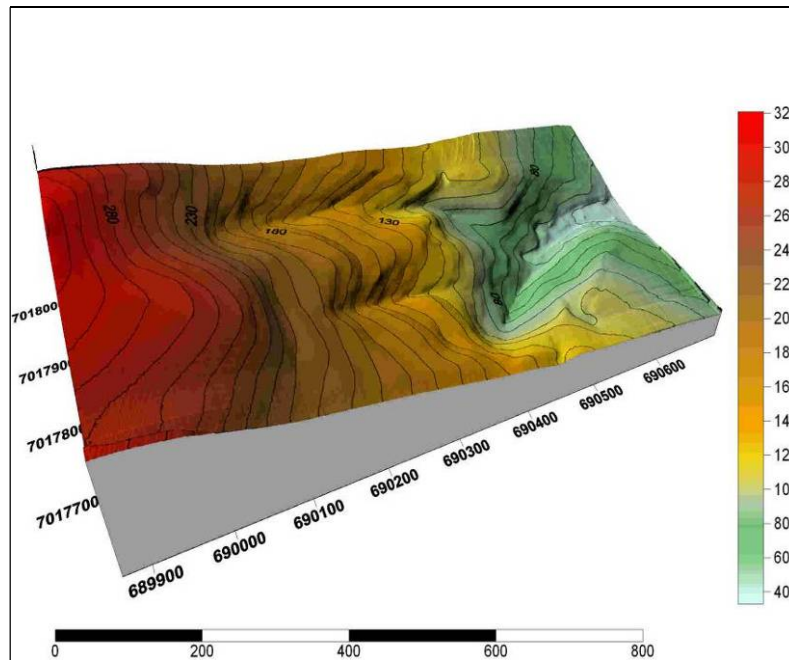
**Figura 3 - Mapa hipsométrico da micro-bacia associada à Rua União da Vitória, Valparaíso, Blumenau, SC**

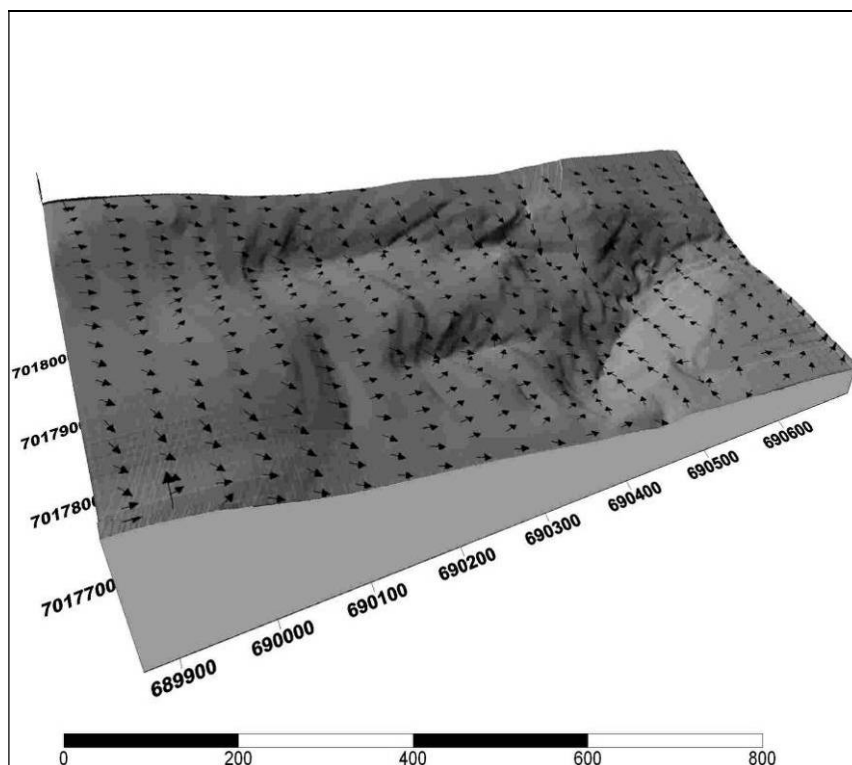
**Figura 4 - Mapa de direção preferencial dos fluxos superficiais na micro-bacia associada a Rua União da Vitória, Valparaíso, Blumenau, SC.**
