MODIFICAÇÕES ANTROPOGÊNICAS NOS CANAIS DE DRENAGEM EM ÁREA URBANA NA BACIA HIDROGRÁFICA DO ARROIO CADENA, SANTA MARIA/RS.

Palavras-chave: Canais de Drenagem, Bacia Hidrográfica, Dinâmica Superficial.
Eixo: Geomorfologia em Áreas Urbanas

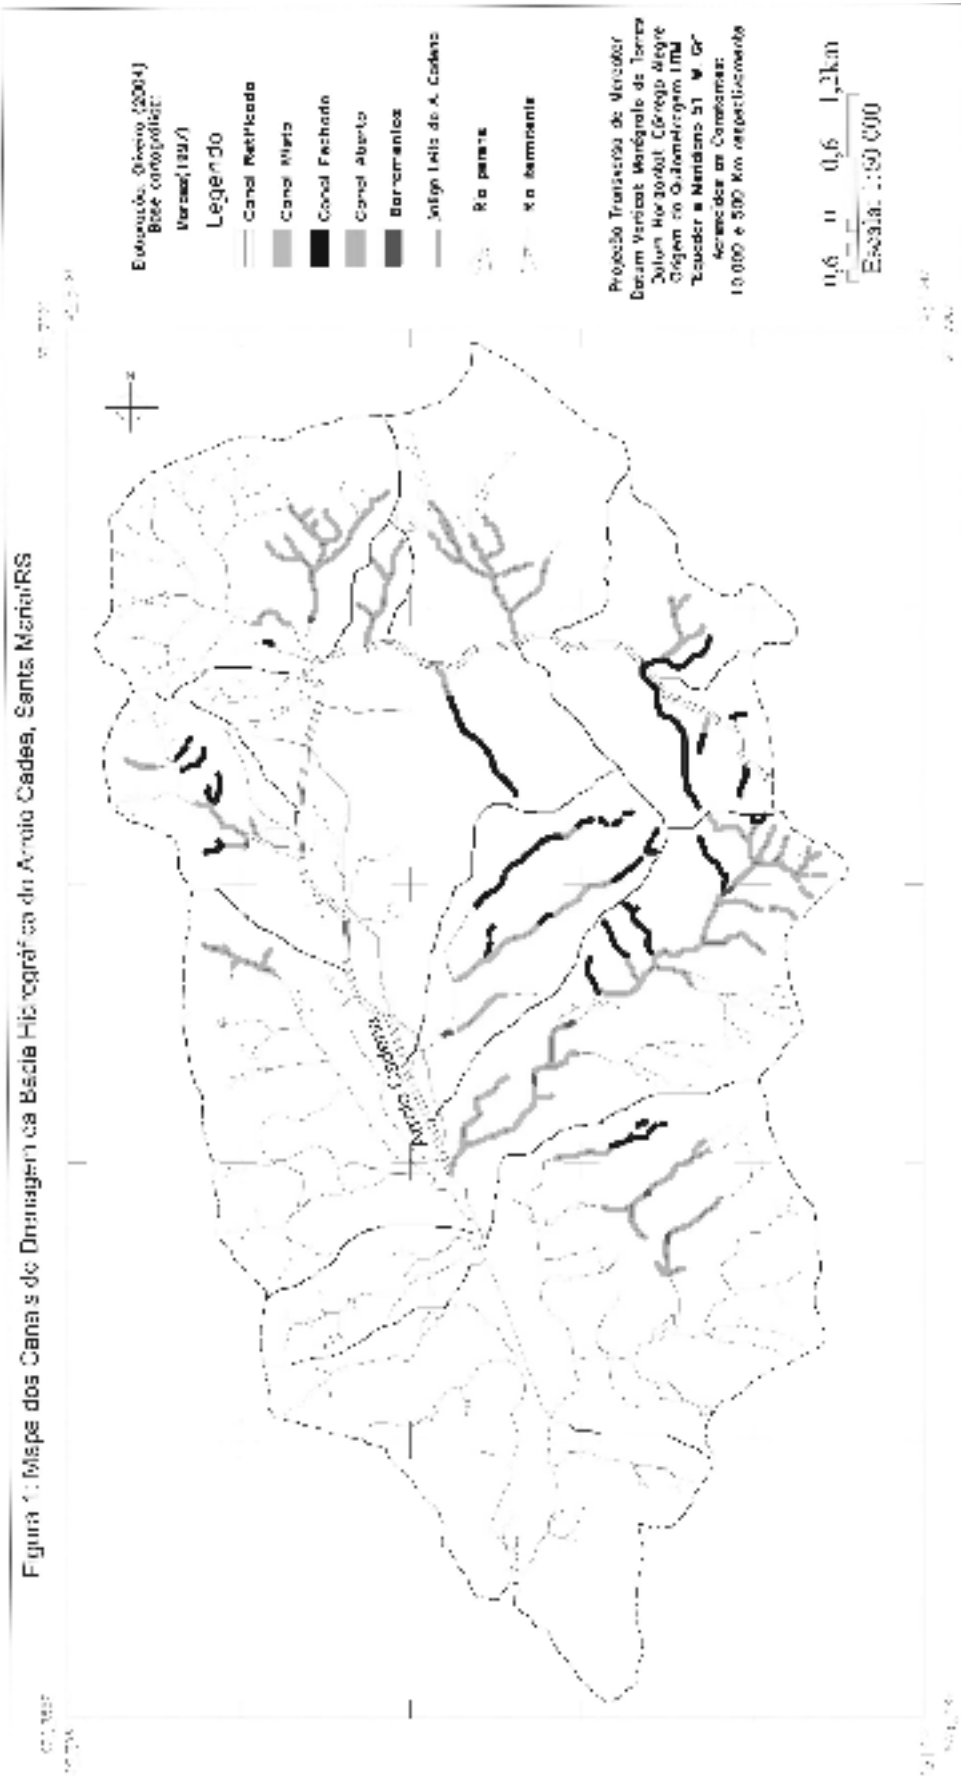
Figura 2: Mapa de Siminização da Base Hiomórfica do Arroio Cadena, Santa Maria/RS
