GEOMORFOLOGIA APLICADA À GESTÃO DE UNIDADES DE CONSERVAÇÃO: O PARQUE ESTADUAL DO JURUPARÁ / SP

RESUMO: Apresenta-se, através da experiência desenvolvida junto ao Parque Estadual do Jurupará, em São Paulo, a importância da Geomorfologia no processo de elaboração de planos de manejo para Unidades de Conservação. A partir dos levantamentos dos constituintes geológicos, pedológicos e geomorfológicos, foi elaborado um ‘Mapa de Fragilidade Potencial do Relevo’ que, associado aos condicionantes bióticos e antrópicos, subsidiou a definição do zoneamento da UC, e norteou ações emergenciais e de manejo a médio e longo prazos.

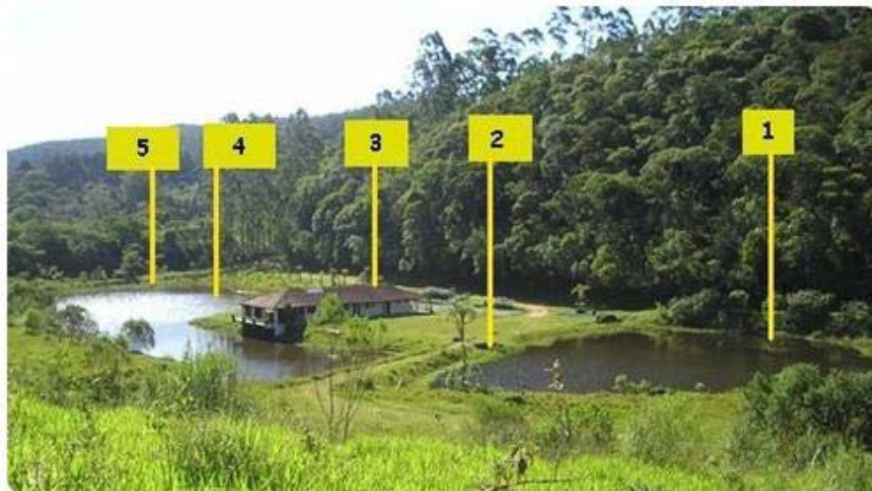
Fig. 1 - Visão geral da Base de Águas Claras e seu entorno. Os destaques na figura referem-se: 1. Lago superior que, para efeito deste trabalho será designado “Lago 2”, já que à esquerda da foto e não inserido nela, encontra-se outro lago de menores dimensões localizado à montante deste; 2. Vertedouro construído em concreto e blocos ligando o “Lago 2” ao lago inferior, sobre o qual se encontra instalada ponte construída com laje pré-fabricada e concreto; 3. Base de Águas Claras; 4. Lago inferior, doravante denominado “Lago 3”; e, 5. Vertedouro do “Lago 3”, originalmente construído com tubos de concreto de aproximadamente 1,00 metro de diâmetro.

1. A configuração atual daquele espaço apresenta-se da forma exposta na Fig. 1.

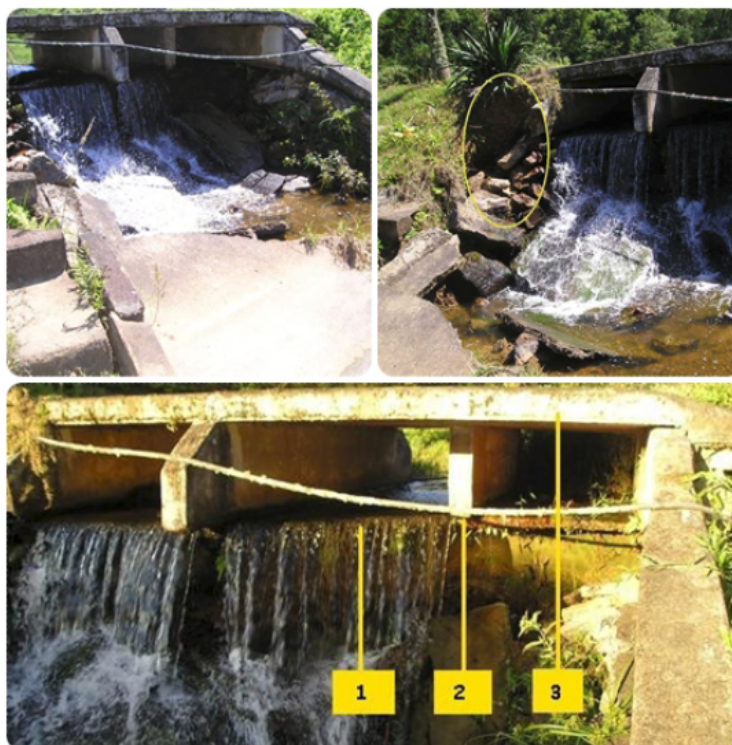
Fig. 2 - (A) Estado de deterioração do Vertedouro do “Lago 2”. (B) Estado de deterioração do Vertedouro do “Lago 2” - Observa-se à esquerda, processo erosivo remontante, ocasionado por turbilhonamento em momentos de fluxo d’água intenso, colocando em risco a via de acesso sobre a barragem do lago. (C) Estado de deterioração do Vertedouro do “Lago 2”. Os destaques apontam: 1. Base em concreto sobre material de aterro da barragem do “Lago 2”. Constata-se que, fruto do intenso processo erosivo remontante, o aterro que suporta o vertedouro já foi erodido em aproximadamente 1,5 metros em direção ao Lago; 2. O processo descrito resultou, também, na retirada de viga de sustentação da ponte de concreto em aproximadamente um metro de comprimento. Salienta-se que tal viga foi originalmente construída em blocos de cimento, material pouco apropriado para esse fim; e, 3. A ponte de concreto fixada sobre o vertedouro e as vigas perdeu parte de sua sustentação e, já em 04/02/2009, apresentava uma inclinação de aproximadamente 10°, rebaixada no sentido montante/jusante.

2- Ocorre que, fruto de vício de construção, e/ou infiltrações permanentes, e/ou fluxo de vazão de pico subestimado, a instalação apresenta-se totalmente danificada e semi-destruída, como se constata na Fig. 2.

- a)- A proibição imediata e total, da passagem de veículos sobre a ponte existente sobre o vertedouro do “Lago 2”; b)- A imediata instalação de obras de readequação de medidas de vazão e recuperação dos vertedouros dos Lagos 2 e 3, minimizando os riscos de ruptura; c)- A construção de ponte sobre a estrada que margeia o limite do PEJU junto à Base águas Claras, adequando as dimensões do canal sob ela, de forma a permitir a livre passagem dos fluxos mais intensos; e, d)- Manejo da vegetação higrófitas que se

desenvolve às margens dos lagos, com sua supressão nas proximidades dos vertedouros, com vistas a impedir o entupimento destes e evitar acúmulo de pressão à montante.

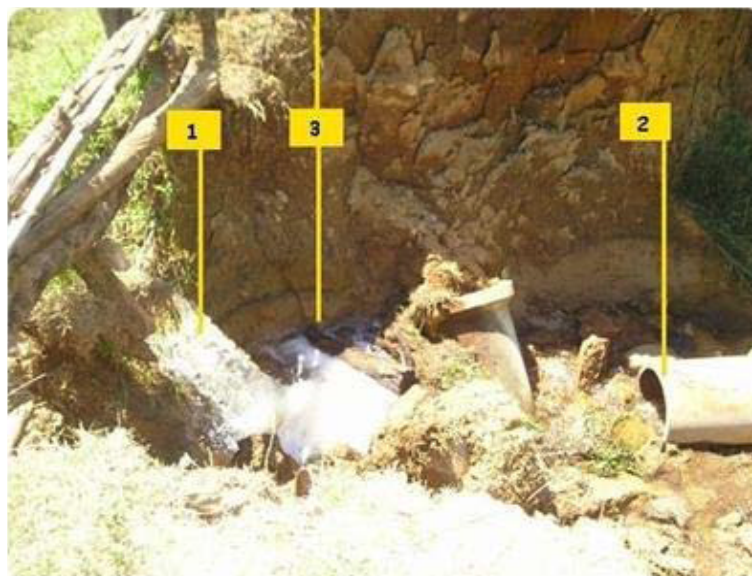
Fig. 3 - Estado de deterioração do Vertedouro do “Lago 3”, em 07/12/2008. Em 1 observa-se fluxo de saída do “Lago 3”, sem qualquer proteção, erodindo o solo abaixo da barragem. Em 2, tubulação sub-dimensionada, destinada à vazão de toda bacia de drenagem à montante. Em 3, aterro sob o leito carroçável da estrada, já totalmente suprimido pela erosão.

3 – Conseqüências: Dada a extrema fragilidade em que se encontram a barragem e o vertedouro do “Lago 2”, é de se esperar que, muito em breve, em um período de forte elevação no afluxo de água no lago, a estrutura venha a se romper como um todo. Caso isso ocorra, um significativo volume de água será acrescido ao “Lago 3”, implicando em uma repentina sobrecarga ao vertedouro deste, em um curto período de tempo. Como agravante, o “Lago 3” também possui seu vertedouro comprometido em sua função, por motivos de vício de construção, e/ou infiltrações permanentes, e/ou fluxo de vazão de pico subestimado, assim como no “Lago 2”. Tal realidade pode ser constatada através das Figuras 3 e 4.

O acúmulo de água oriunda do “Lago 2” às águas do “Lago 3” poderá ocasionar a ruptura do vertedouro deste, já que está operando previamente, como devemos lembrar, em condições de forte fluxo. Uma possível, e bastante plausível, ruptura dos dois lagos provocaria significativos danos ambientais à jusante podendo, inclusive, acarretar perdas materiais e riscos às populações residentes próximas aos seus vales.

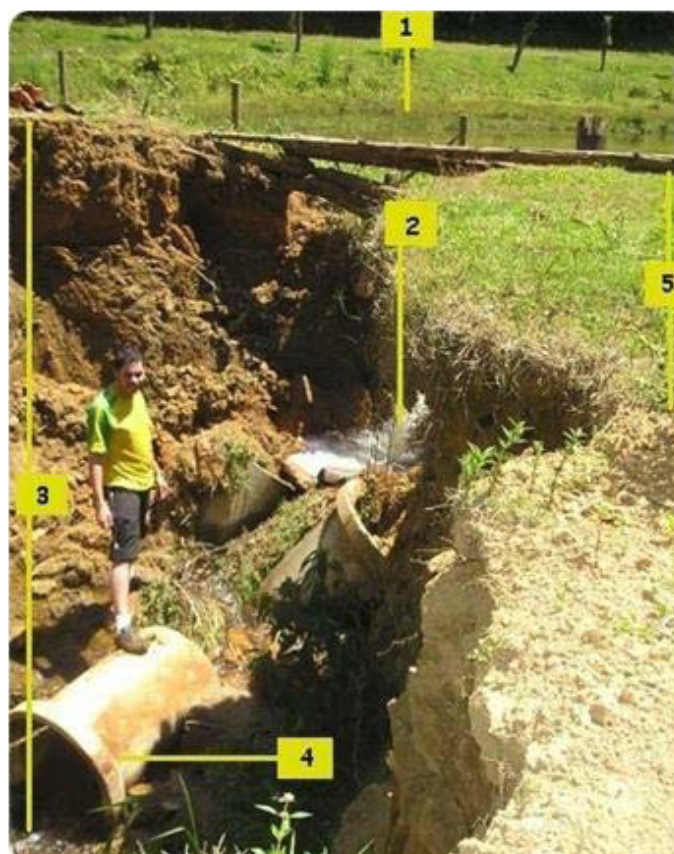
Fig. 4 - Estado de deterioração do Vertedouro do “Lago 3”. Em 1 observa-se porção do “Lago 3”. Em 2, o fluxo de saída do “Lago 3”, sem qualquer proteção, erodindo o solo abaixo da barragem. Em 3, aterro sob o leito carroçável da estrada, já totalmente suprimido pela erosão, com profundidade aproximada de 4 metros. Em 4, tubulação subdimensionada, destinada à vazão de toda bacia de

drenagem à montante, com diâmetro aproximado de 1 metro. Em 5, antigo leito carroçável da estrada interrompida pela erosão.
